# Rapport de diagnostic des polluants de construction

## (AT) Avant-travaux

24071101ATLP - Version n°1

**Chemin du Café Savoyard 10**

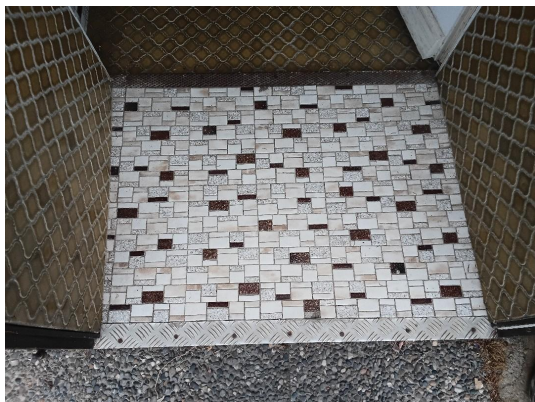
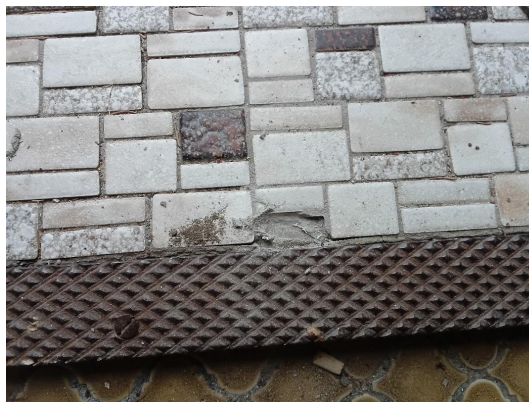
## Fiche d'identification n° 1 : Colle de carrelage

Localisation		Elément						Amiante		
Localisation	Lieu, local	Référence		Description de l'élément	Quantité approximative	Type de matériau (F/C/FP/FA/SOL/NFA)	Prélevé (O/N)	Oui	Non	Déterminé par (EXP, LAB, DEF)
		N° d'élément	N° du prélèvement							
Rez-de-chaussée	Entrée	Cs1	P	Colle de carrelage	0.5 m <sup>2</sup>	SOL	O	X		LAB

Plan / Croquis n°	Evaluation selon méthode FACH					Date prochaine évaluation	Remarques
	Evaluation globale du matériau (Total)	Type et fréquence d'utilisation des locaux	Degrés d'urgence	Mesures à prendre			
1	1	A	III	Effectuer l'assainissement avant de lancer d'autres travaux Procéder à une réévaluation en cas d'incidents ou de modification de l'utilisation des locaux	2034	Déchets spéciaux. Inertage, vitrification. Mise en décharge type E.

**L'assainissement est à réaliser par une entreprise spécialisée.**

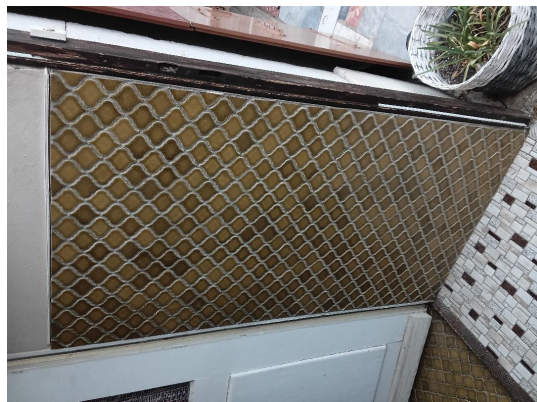
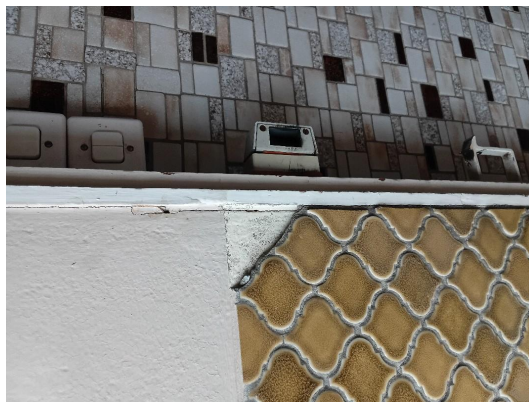
## Fiche d'identification n° 2 : Colle de Faïence

Localisation		Elément						Amiante		
Localisation	Lieu, local	Référence		Description de l'élément	Quantité approximative	Type de matériau (F/C/FP/FA/SOL/NFA)	Prélevé (O/N)	Oui	Non	Déterminé par (EXP, LAB, DEF)
		N° d'élément	N° du prélèvement							
Rez-de-chaussée	Entrée	Cs2	P	Colle de Faïence	1.5 m²	NFA	O	X		LAB

Plan / Croquis n°	Evaluation selon méthode FACH					Date prochaine évaluation	Remarques
	Evaluation globale du matériau (Total)	Type et fréquence d'utilisation des locaux	Degrés d'urgence	Mesures à prendre			
1	1	A	III	Effectuer l'assainissement avant de lancer d'autres travaux Procéder à une réévaluation en cas d'incidents ou de modification de l'utilisation des locaux	2034	Déchets spéciaux. Inertage, vitrification. Mise en décharge type E.

**L'assainissement est à réaliser par une entreprise spécialisée.**

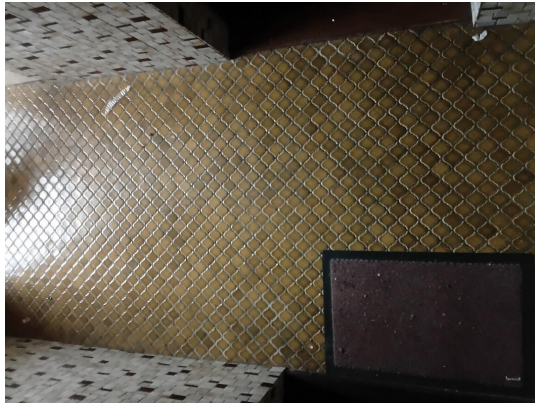
### Fiche d'identification n° 3 : Colle de carrelage

Localisation		Elément						Amiante		
Localisation	Lieu, local	Référence		Description de l'élément	Quantité approximative	Type de matériau (F/C/FP/FA/SOL/NFA)	Prélevé (O/N)	Oui	Non	Déterminé par (EXP, LAB, DEF)
		N° d'élément	N° du prélèvement							
Rez-de-chaussée	Couloir	Cs3	P	Colle de carrelage	3.0 m²	SOL	O	X		LAB

Plan / Croquis n°	Evaluation selon méthode FACH					Date prochaine évaluation	Remarques
	Evaluation globale du matériau (Total)	Type et fréquence d'utilisation des locaux	Degrés d'urgence	Mesures à prendre			
1	1	A	III	Effectuer l'assainissement avant de lancer d'autres travaux Procéder à une réévaluation en cas d'incidents ou de modification de l'utilisation des locaux	2034	Déchets spéciaux. Inertage, vitrification. Mise en décharge type E.

**L'assainissement est à réaliser par une entreprise spécialisée.**

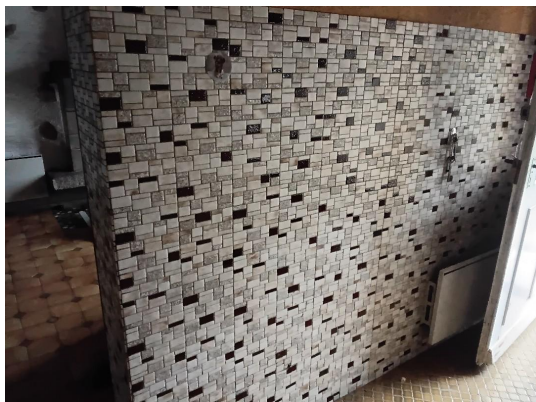
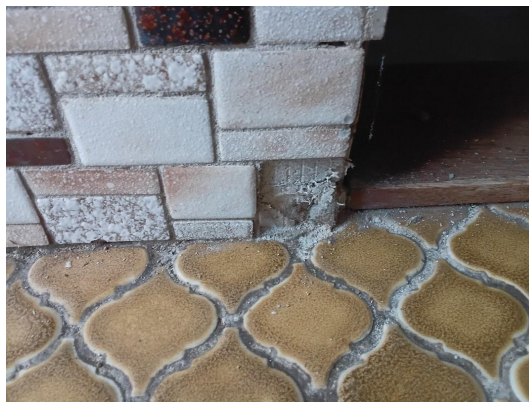
## Fiche d'identification n° 4 : Colle de Faïence

Localisation		Elément						Amiante		
Localisation	Lieu, local	Référence		Description de l'élément	Quantité approximative	Type de matériau (F/C/FP/FA/SOL/NFA)	Prélevé (O/N)	Oui	Non	Déterminé par (EXP, LAB, DEF)
		N° d'élément	N° du prélèvement							
Rez-de-chaussée	Couloir	Cs4	P	Colle de Faïence	8.0 m²	NFA	O	X		LAB

Plan / Croquis n°	Evaluation selon méthode FACH					Date prochaine évaluation	Remarques
	Evaluation globale du matériau (Total)	Type et fréquence d'utilisation des locaux	Degrés d'urgence	Mesures à prendre			
1	1	A	III	Effectuer l'assainissement avant de lancer d'autres travaux Procéder à une réévaluation en cas d'incidents ou de modification de l'utilisation des locaux	2034	Déchets spéciaux. Inertage, vitrification. Mise en décharge type E.

**L'assainissement est à réaliser par une entreprise spécialisée.**

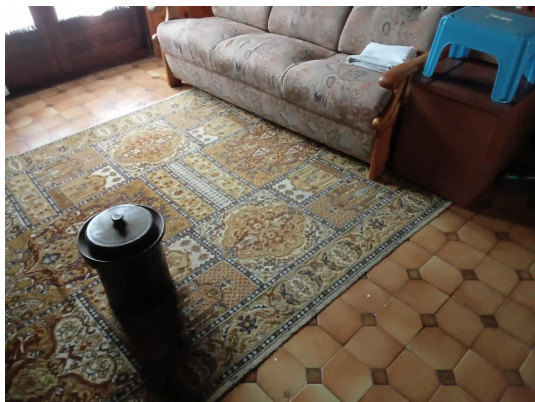
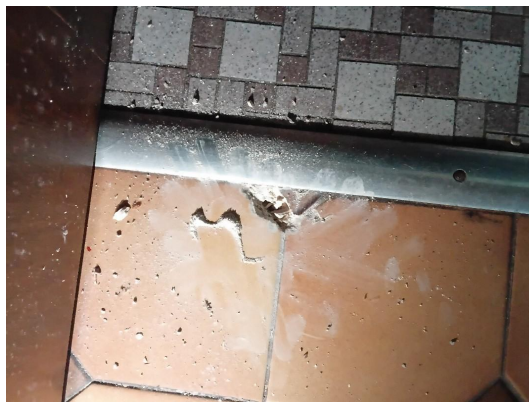
## Fiche d'identification n° 5 : Colle de carrelage

Localisation		Elément						Amiante		
Localisation	Lieu, local	Référence		Description de l'élément	Quantité approximative	Type de matériau (F/C/FP/FA/SOL/NFA)	Prélevé (O/N)	Oui	Non	Déterminé par (EXP, LAB, DEF)
		N° d'élément	N° du prélèvement							
Rez-de-chaussée	Salon	Cs5	P	Colle de carrelage	8.0 m <sup>2</sup>	SOL	O	X		LAB

Plan / Croquis n°	Evaluation selon méthode FACH					Date prochaine évaluation	Remarques
	Evaluation globale du matériau (Total)	Type et fréquence d'utilisation des locaux	Degrés d'urgence	Mesures à prendre			
1	1	A	III	Effectuer l'assainissement avant de lancer d'autres travaux Procéder à une réévaluation en cas d'incidents ou de modification de l'utilisation des locaux	2034	Déchets spéciaux. Inertage, vitrification. Mise en décharge type E.

**L'assainissement est à réaliser par une entreprise spécialisée.**

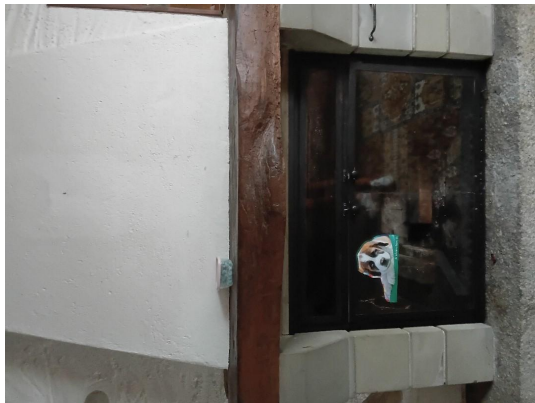
## Fiche d'identification n° 11 : Conduit de cheminée

Localisation		Elément						Amiante		
Localisation	Lieu, local	Référence		Description de l'élément	Quantité approximative	Type de matériau (F/C/FP/FA/SOL/NFA)	Prélevé (O/N)	Oui	Non	Déterminé par (EXP, LAB, DEF)
		N° d'élément	N° du prélèvement							
Rez-de-chaussée	Salon	Cs11		Conduit de cheminée	0.0	NFA	N	X		DEF

Plan / Croquis n°	Evaluation selon méthode FACH					Date prochaine évaluation	Remarques
	Evaluation globale du matériau (Total)	Type et fréquence d'utilisation des locaux	Degrés d'urgence	Mesures à prendre			
1	1	C	III	Effectuer l'assainissement avant de lancer d'autres travaux Procéder à une réévaluation en cas d'incidents ou de modification de l'utilisation des locaux	2034	Déchets spéciaux. Inertage, vitrification. Mise en décharge type E.

**L'assainissement est à réaliser par une entreprise spécialisée.**

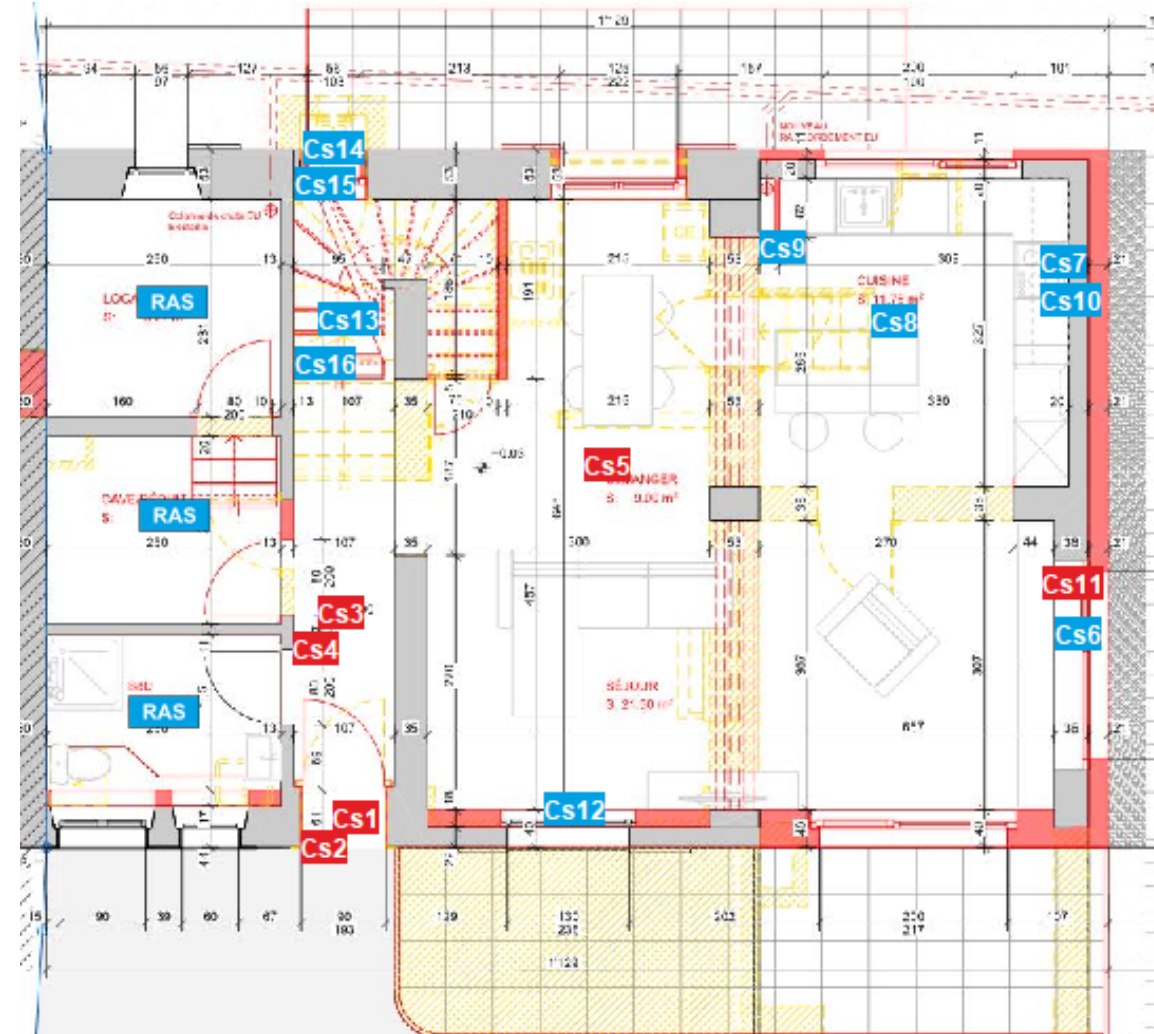
### Plan n° 1-Rez

A	Cs1	Colle de carrelage	O	SOL
A	Cs2	Colle de Faience	O	NFA
A	Cs3	Colle de carrelage	O	SOL
A	Cs4	Colle de Faience	O	NFA
A	Cs5	Colle de carrelage	O	SOL
N	Cs6	Crépi	O	NFA
N	Cs7	Crépi	O	NFA
N	Cs8	Colle de carrelage	O	SOL
N	Cs9	Colle de plinthe	O	NFA
N	Cs10	Colle de Faience	O	NFA
A	Cs11	Conduit de cheminée	N	NFA
N	Cs12	Mastic de fenêtre	O	NFA
N	Cs13	Colle de carrelage	O	SOL
N	Cs14	Colle de carrelage	O	SOL
N	Cs15	Colle de Faience	O	NFA
N	Cs16	Tableau électrique métal	N

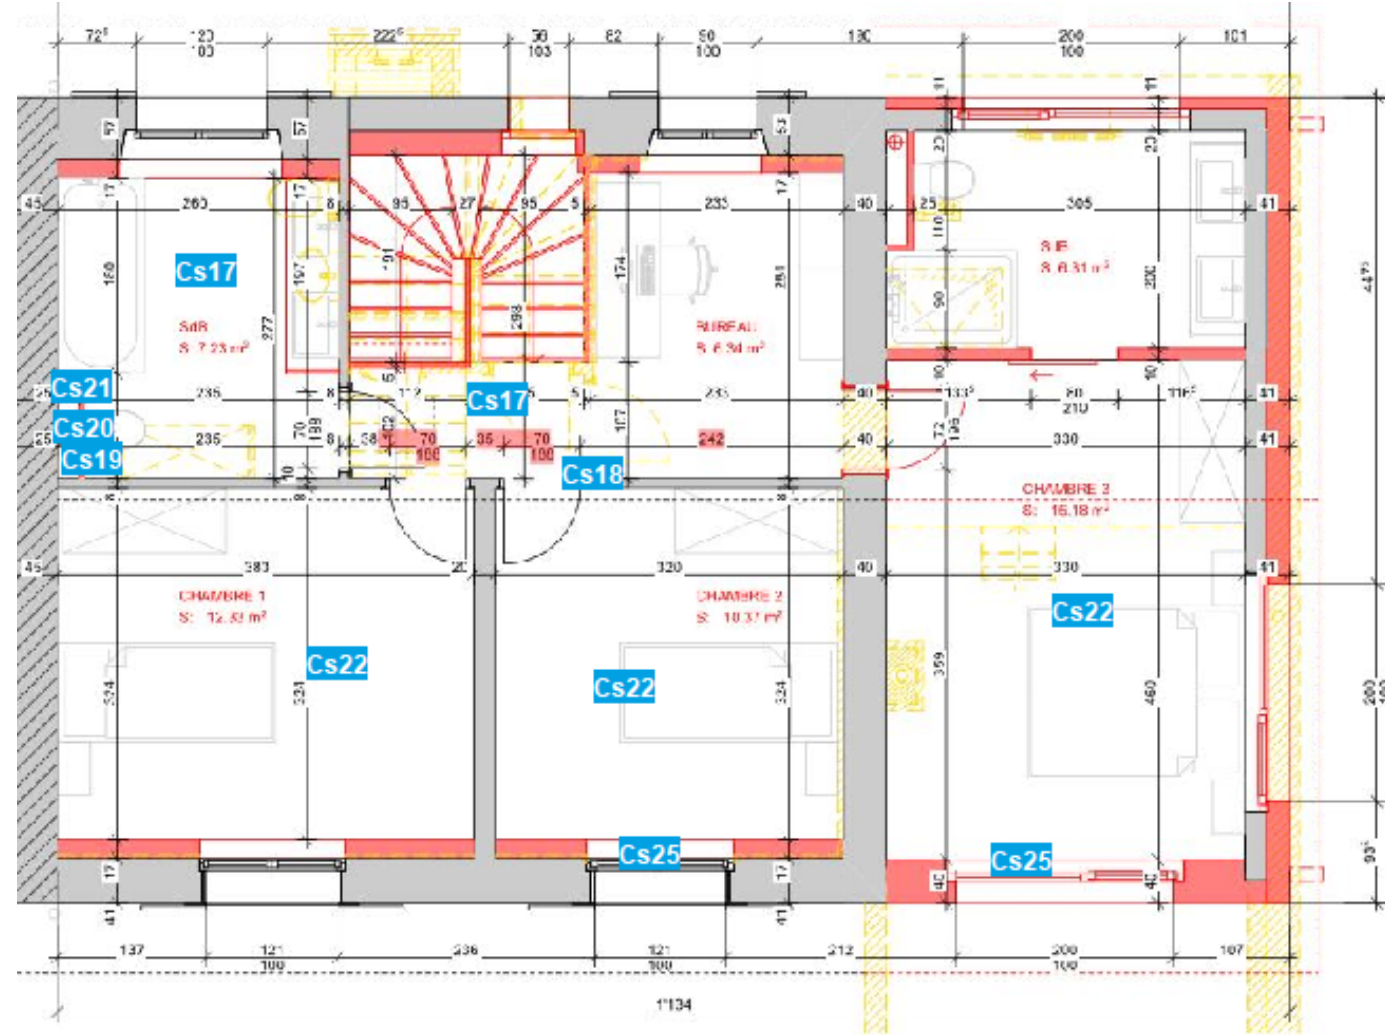
### Plan n° 2-Etage

N	Cs17	Colle de carrelage	O	SOL
N	Cs18	Colle de plinthe	O	NFA
N	Cs19	Colle de plinthe	O	NFA
N	Cs20	Colle de Faïence	O	NFA
N	Cs21	Crépi	O	NFA
N	Cs22	Colle de moquette	O	NFA
N	Cs25	Fenêtre double vitrage joint caoutchouc ou silicone	N

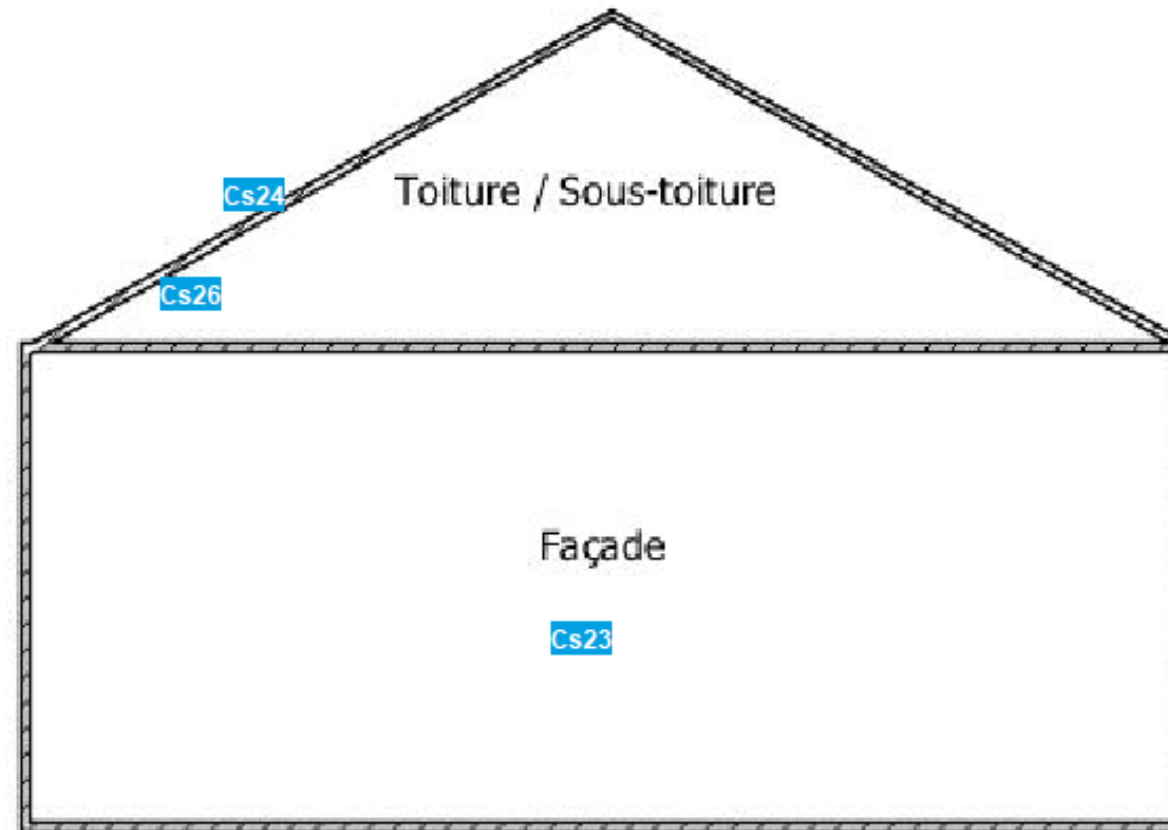
### Plan n° 3-Façade / Toiture / Sous-toiture

N	Cs23	Crépi	O	NFA
N	Cs24	Aucun MSCA	N	
N	Cs26	Sous-toiture bois	N
