Rapport de diagnostic des polluants

Diagnostic partiel

ID rapport	23110805_Aubonne_Roveray198
Version	1
Diagnostic partiel	Oui
Type d'inspection	Avant travaux
Assainissement	Non
Date inspection	22.09.2023
Evaluation avec conditions	Non
Polluants	Amiante

Objet	Bâtiment industriel
Année de construction du bâtiment	en 1965
Bien-fond / Parcelle	1040
ECA	1056
Adresse	Roveray 198 1170 Aubonne

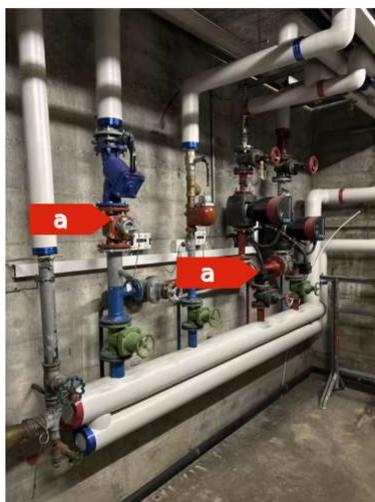
Fiche 1: Joint plat

Localisation		Élément		Amiante	
ID plan	1	ID élément	0003	Quantité approximative	18 Pièce(s)
		Étage	Rez-de-chaussée	Évaluateur	Défaut
Local	Chaufferie	Échantillon prélevé	Non	Contient de l'amiante	a
		Type de matériau	NFA

1 ^{re} étape				2 ^e étape			3 ^e étape	
Type d'amiante	Etat de la surface	Influences de extérieures	Total évaluation du matériau	Type et fréquence d'utilisation des locaux	Localisation du matériau	Evaluation de l'utilisation des locaux	Degré d'urgence des mesures à prendre	Mesure d'urgence conseillée
1	0	0	1	2	2	B	III	Non
Mesure d'assainissement à prendre								
L'assainissement est à réaliser par une entreprise spécialisée								
Filière d'élimination et conditionnement								
Décharge type E / Voir tableau "conditionnement"								
Remarque								
Installation en fonctionnement. Considéré comme amianté par défaut. Des investigations supplémentaires sont nécessaires lors du démontage.

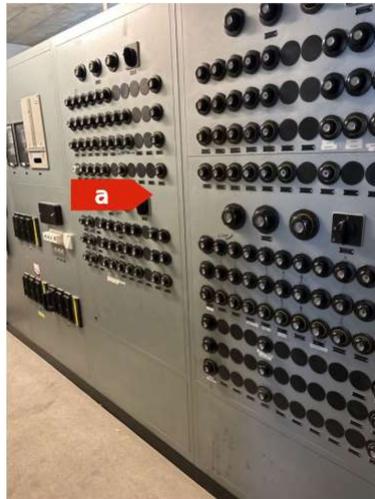
Fiche 2: Tableau électrique

Localisation		Élément		Amiante	
ID plan	2	ID élément	0100	Quantité approximative	1 Pièce(s)
		Étage	1er étage	Évaluateur	Défaut
Local	Local électrique	Échantillon prélevé	Non	Contient de l'amiante	a
		Type de matériau	Installations

1 ^{re} étape				2 ^e étape			3 ^e étape	
Type d'amiante	Etat de la surface	Influences de extérieures	Total évaluation du matériau	Type et fréquence d'utilisation des locaux	Localisation du matériau	Evaluation de l'utilisation des locaux	Degré d'urgence des mesures à prendre	Mesure d'urgence conseillée
1	0	0	1	2	2	B	III	Non

Installation en fonctionnement. Considéré comme amianté par défaut. Des investigations supplémentaires sont nécessaires lors du démontage

L'assainissement est à réaliser par une entreprise spécialisée

Décharge type E / Voir tableau "conditionnement"

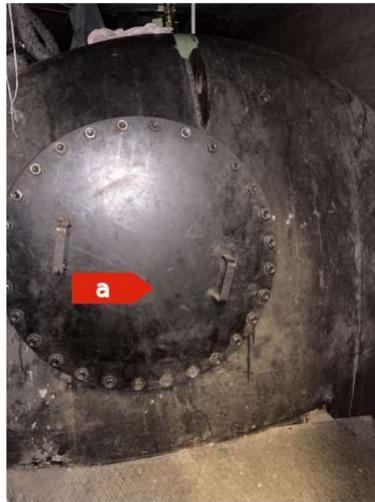
Fiche 3: Joint plat

Localisation		Élément		Amiante	
ID plan	2	ID élément	0101	Quantité approximative	1 Pièce(s)
		Étage	1er étage	Évaluateur	Défaut
Local	Local citerne	Échantillon prélevé	Non	Contient de l'amiante	a
		Type de matériau	NFA

1 ^{re} étape				2 ^e étape			3 ^e étape	
Type d'amiante	Etat de la surface	Influences de extérieures	Total évaluation du matériau	Type et fréquence d'utilisation des locaux	Localisation du matériau	Evaluation de l'utilisation des locaux	Degré d'urgence des mesures à prendre	Mesure d'urgence conseillée
1	0	0	1	2	2	B	III	Non
Mesure d'assainissement à prendre								
L'assainissement est à réaliser par une entreprise spécialisée								
Filière d'élimination et conditionnement								
Décharge type E / Voir tableau "conditionnement"								
Remarque								
Considéré comme amianté par défaut. Des investigations supplémentaires sont nécessaires lors du démontage

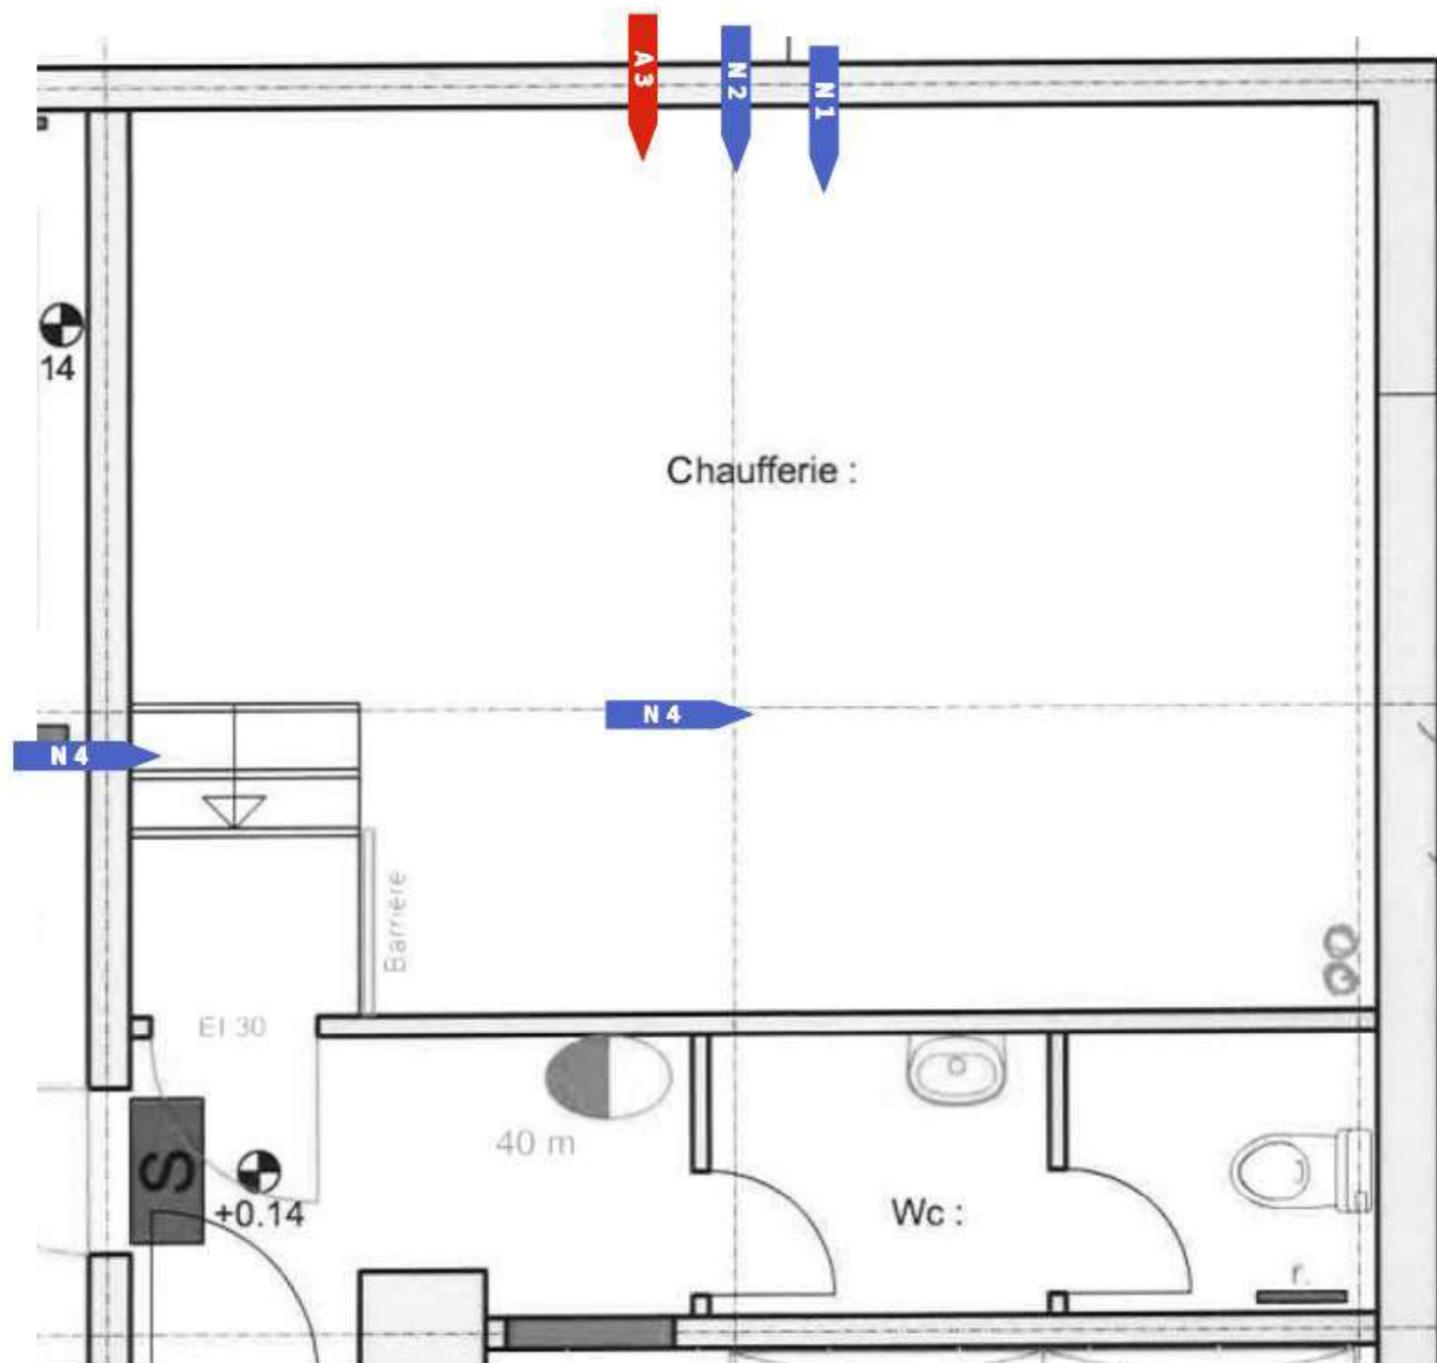
ID plan	1
Étage	Rez-de-chaussée

N1	Chaudière et chauffe-eau	Installations
N2	Calorifugeage	FA
A3	Joint plat	NFA
N4	Sol, murs et plafonds	NFA

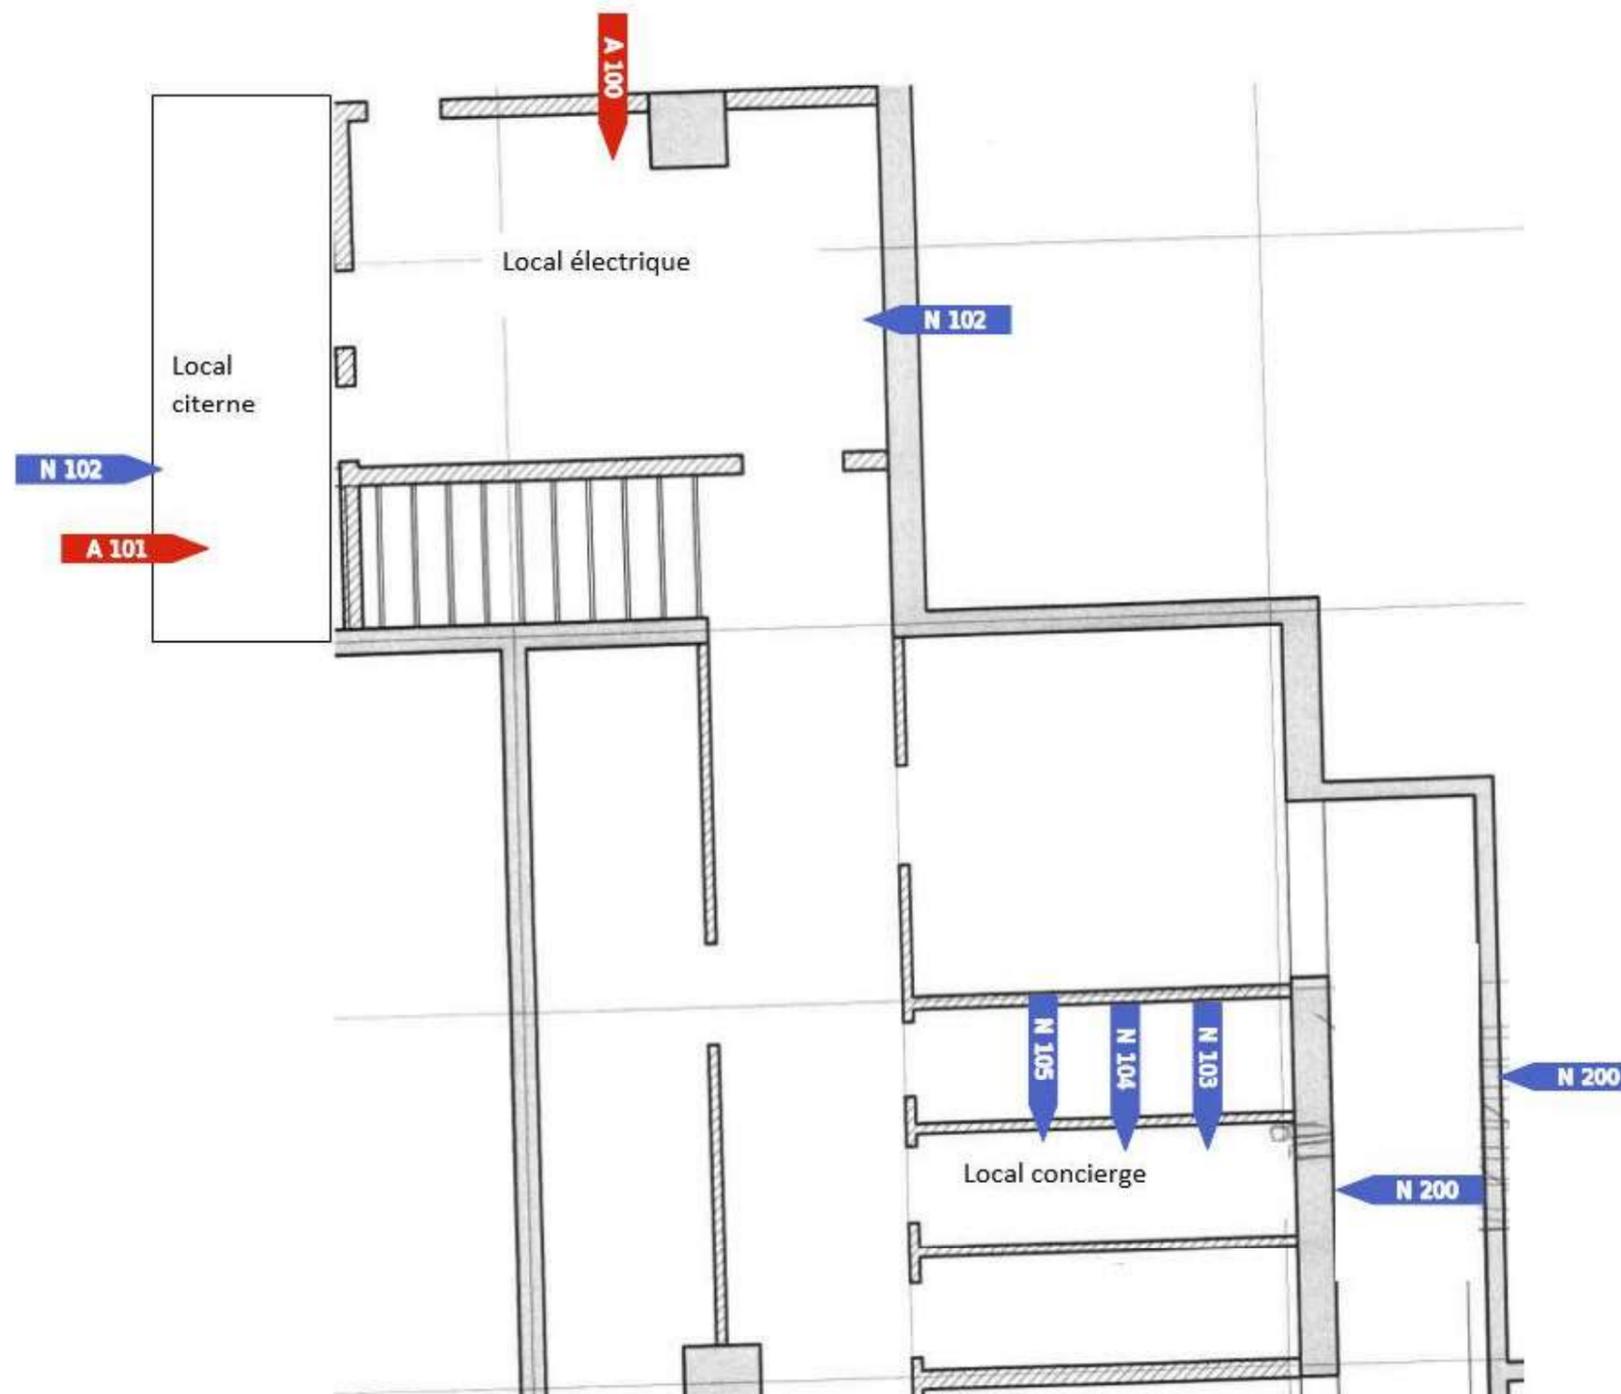
ID plan	2
Étage	1er étage

A100	Tableau électrique	Installations
A101	Joint plat	NFA
N102	Sol, murs et plafonds	NFA
N103	Colle de carrelage beige moucheté	NFA
N104	Colle de plinthe brune	NFA
N105	Murs et plafonds	NFA
N200	Murs	NFA
