Rapport de diagnostic des polluants

ID rapport	JA24.03.05.01 Café Savoyard 4, 1174 Pizy
Version	1.0
Diagnostic partiel	Non
Type d'inspection	Avant travaux
Assainissement	Non
Date inspection préliminaire	26.02.2024
Date inspection	05.03.2024
Evaluation avec conditions	Non
Polluants	Amiante

Objet	Bâtiment rural
Année de construction du bâtiment	avant 1991
Bien-fond / Parcelle	2168
ECA	2030
Adresse	Chemin du Café Savoyard 4 1174 Pizy

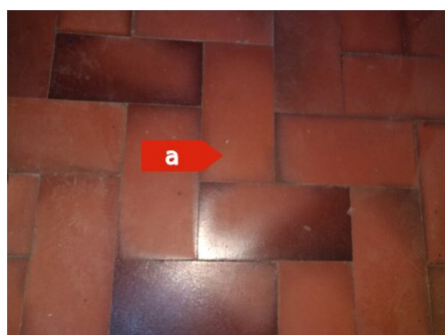
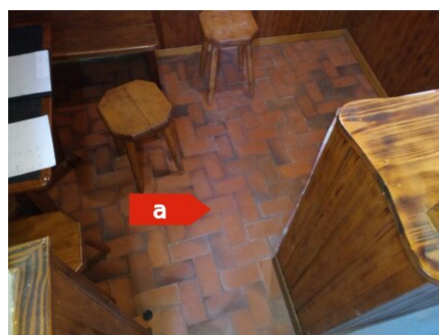
Fiche 2: Colle de carrelage (couche supérieure)

Localisation		Élément		Amiante	
ID plan	RDC	ID élément	0005	Quantité approximative	5.8 m ²
		Étage	Rez-de-chaussée	Évaluateur	Laboratoire
Local	Carnotzet	Échantillon prélevé	Oui	Contient de l'amiante	a
		Type de matériau	NFA

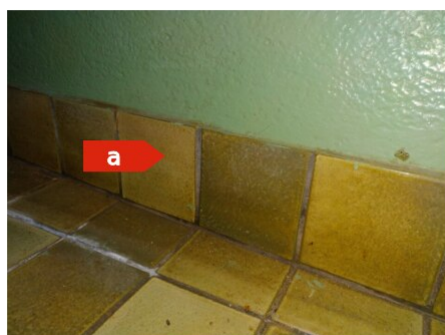
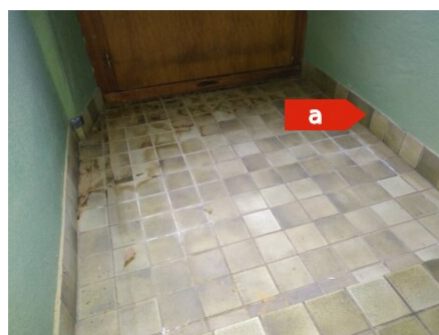
Fiche 3: Colle de plinthe

Localisation		Élément		Amiante	
ID plan	RDC	ID élément	0007	Quantité approximative	4.3 ml
		Étage	Rez-de-chaussée	Évaluateur	Laboratoire
Local	Hall	Échantillon prélevé	Oui	Contient de l'amiante	a
		Type de matériau	NFA

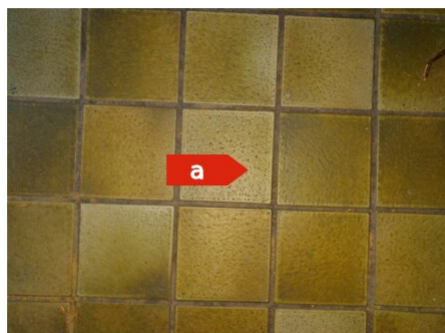
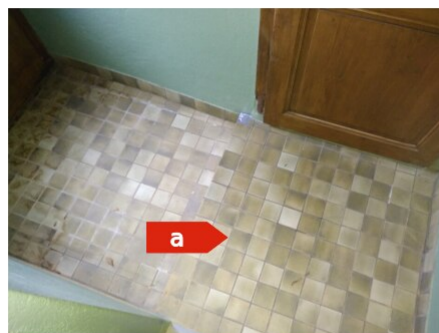
Fiche 4: Colle de carrelage

Localisation		Élément		Amiante	
ID plan	RDC	ID élément	0008	Quantité approximative	3 m ²
		Étage	Rez-de-chaussée	Évaluateur	Laboratoire
Local	Hall	Échantillon prélevé	Oui	Contient de l'amiante	a
		Type de matériau	NFA

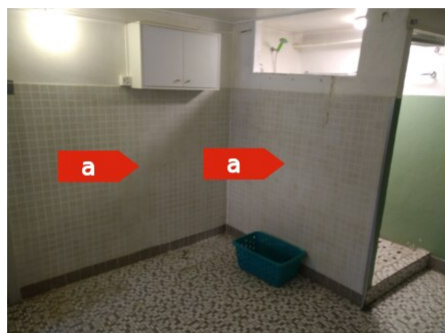
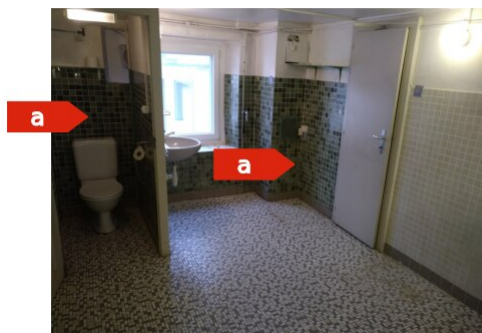
Fiche 5: Colle de faïence mosaïque

Localisation		Élément		Amiante	
ID plan	RDC	ID élément	0009	Quantité approximative	16.2 m ²
		Étage	Rez-de-chaussée	Évaluateur	Laboratoire
Local	Salle de douche/WC	Échantillon prélevé	Oui	Contient de l'amiante	a
		Type de matériau	NFA

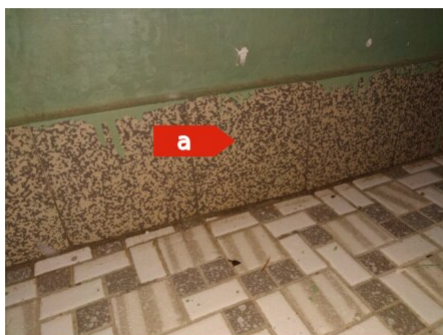
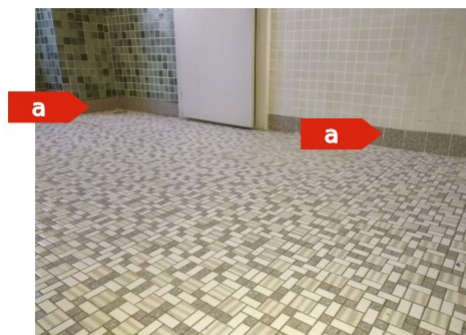
Fiche 6: Colle de plinthe

Localisation		Élément		Amiante	
ID plan	RDC	ID élément	0011	Quantité approximative	15.8 ml
		Étage	Rez-de-chaussée	Évaluateur	Laboratoire
Local	Salle de douche/WC	Échantillon prélevé	Oui	Contient de l'amiante	a
		Type de matériau	NFA

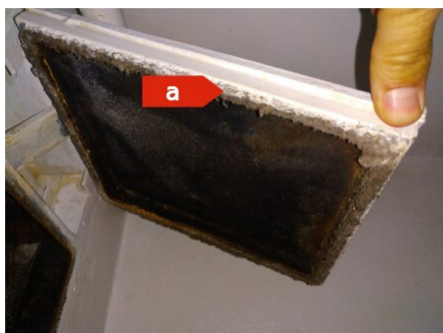
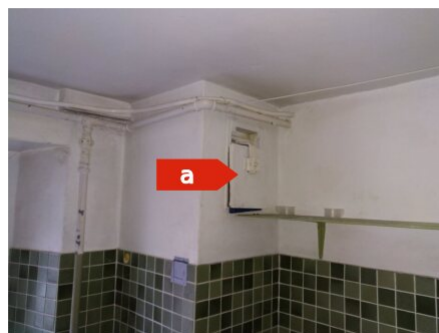
Fiche 7: Tresse anti-feu sur la trappe d'accès ramonage

Localisation		Élément		Amiante	
ID plan	RDC	ID élément	0013	Quantité approximative	1 Unité(s)
		Étage	Rez-de-chaussée	Évaluateur	Défaut
Local	Salle de douche/WC	Échantillon prélevé	Non	Contient de l'amiante	a
		Type de matériau	FA

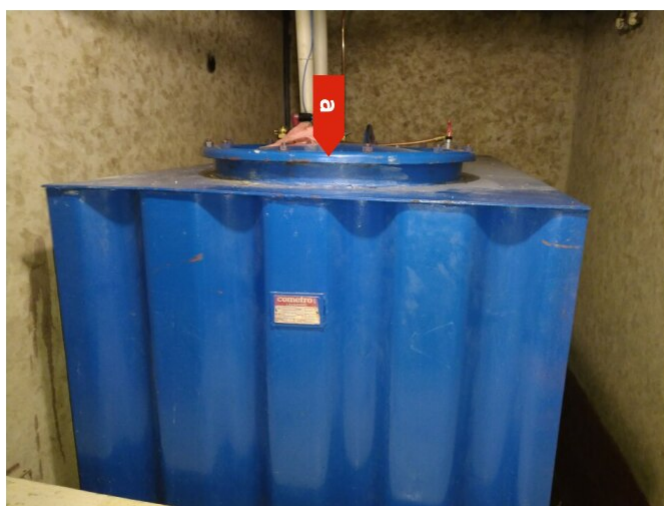
Fiche 8: Joint d'étanchéité sur citerne

Localisation		Élément		Amiante	
ID plan	RDC	ID élément	0018	Quantité approximative	1 Unité(s)
		Étage	Rez-de-chaussée	Évaluateur	Défaut
Local	Local citerne	Échantillon prélevé	Non	Contient de l'amiante	a
		Type de matériau	FA

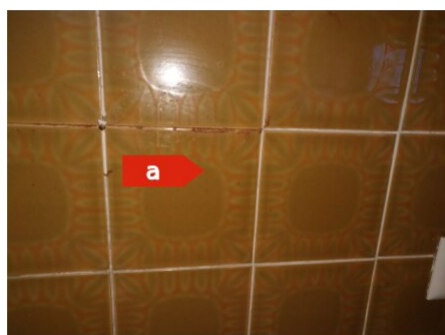
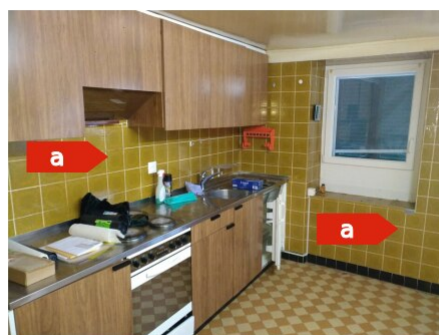
Fiche 9: Colle de faïence

Localisation		Élément		Amiante	
ID plan	RDC	ID élément	0028	Quantité approximative	7 m ²
		Étage	Rez-de-chaussée	Évaluateur	Laboratoire
Local	Cuisine	Échantillon prélevé	Oui	Contient de l'amiante	a
		Type de matériau	NFA

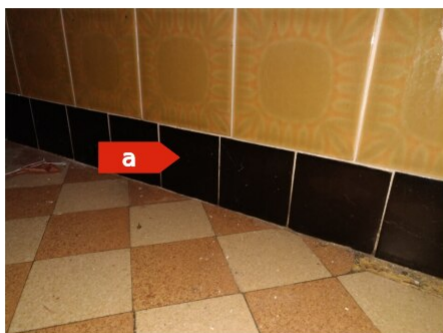
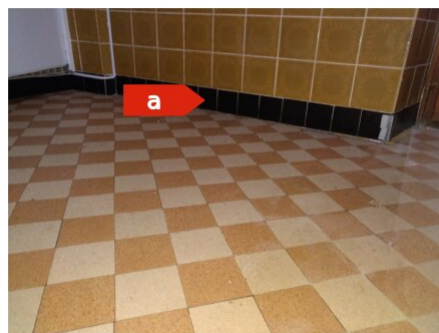
Fiche 10: Colle de plinthe (couleur noir)

Localisation		Élément		Amiante	
ID plan	RDC	ID élément	0029	Quantité approximative	2 ml
		Étage	Rez-de-chaussée	Évaluateur	Laboratoire
Local	Cuisine	Échantillon prélevé	Oui	Contient de l'amiante	a
		Type de matériau	NFA

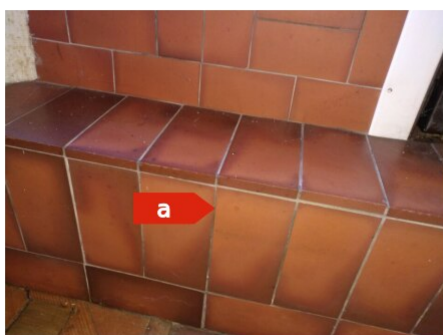
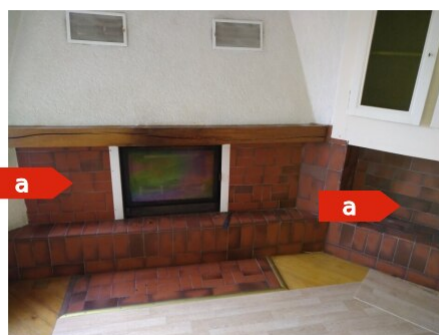
Fiche 11: Colle de faïence

Localisation		Élément		Amiante	
ID plan	RDC	ID élément	0034	Quantité approximative	3.5 m ²
		Étage	Rez-de-chaussée	Évaluateur	Laboratoire
Local	Séjour	Échantillon prélevé	Oui	Contient de l'amiante	a
		Type de matériau	NFA

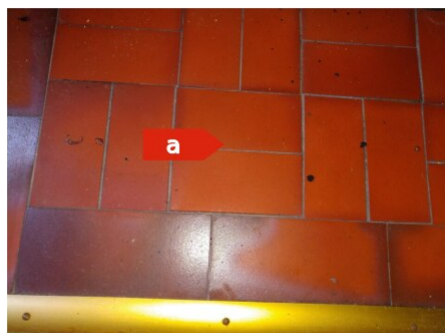
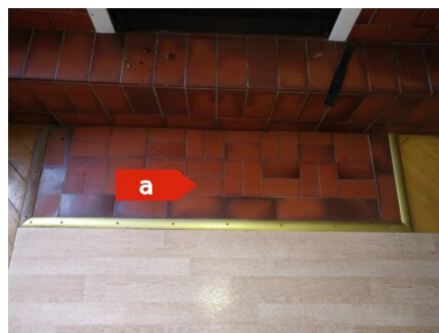
Fiche 12: Colle de carrelage

Localisation		Élément		Amiante	
ID plan	RDC	ID élément	0035	Quantité approximative	0.5 m ²
		Étage	Rez-de-chaussée	Évaluateur	Laboratoire
Local	Séjour	Échantillon prélevé	Oui	Contient de l'amiante	a
		Type de matériau	NFA

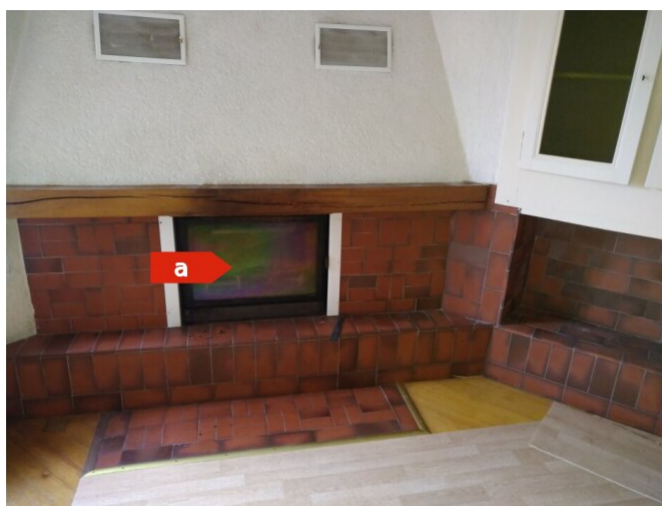
Fiche 13: Cheminée

Localisation		Élément		Amiante	
ID plan	RDC	ID élément	0037	Quantité approximative	1 Unité(s)
		Étage	Rez-de-chaussée	Évaluateur	Défaut
Local	Séjour	Échantillon prélevé	Non	Contient de l'amiante	a
		Type de matériau	Installations

Installation en service, matériau non prélevé, susceptible de contenir de l'amiante. Doit faire l'objet d'analyses ultérieures. Celui-ci est considéré comme contenant de l'amiante par défaut d'analyse dans l'intervalle. Les matériaux amiantés par défaut doivent être retirés par une entreprise spécialisée dans le désamiantage.

En service. Amianté par défaut de prélèvement, procéder à des analyses complémentaires si nécessaire, lors du démontage

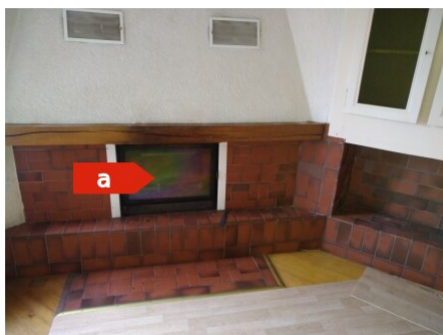
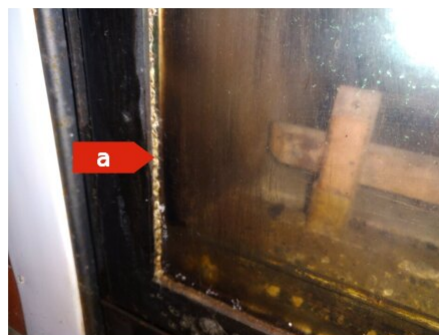
Fiche 14: Tresse anti-feu sur portique de cheminée

Localisation		Élément		Amiante	
ID plan	RDC	ID élément	0044	Quantité approximative	1 Unité(s)
		Étage	Rez-de-chaussée	Évaluateur	Défaut
Local	Séjour	Échantillon prélevé	Non	Contient de l'amiante	a
		Type de matériau	FA

Installation en service, matériau non prélevé, susceptible de contenir de l'amiante. Doit faire l'objet d'analyses ultérieures. Celui-ci est considéré comme contenant de l'amiante par défaut d'analyse dans l'intervalle. Les matériaux amiantés par défaut doivent être retirés par une entreprise spécialisée dans le désamiantage.

En service. Amianté par défaut de prélèvement, procéder à des analyses complémentaires si nécessaire, lors du démontage

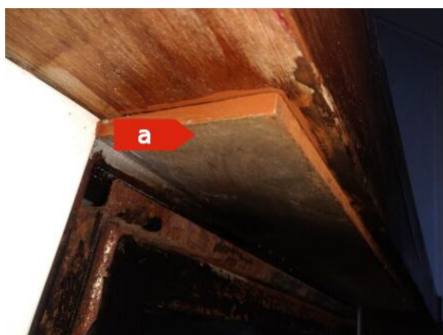
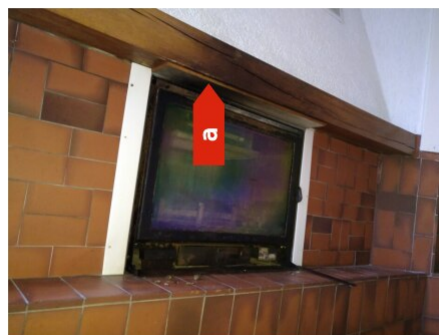
Fiche 15: Panneau de fibrociment

Localisation		Élément		Amiante	
ID plan	RDC	ID élément	0045	Quantité approximative	1 Unité(s)
		Étage	Rez-de-chaussée	Évaluateur	Expert
Local	Séjour	Échantillon prélevé	Non	Contient de l'amiante	a
		Type de matériau	NFA

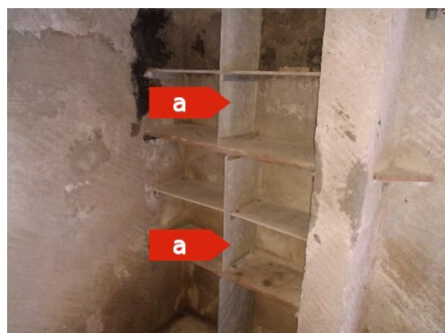
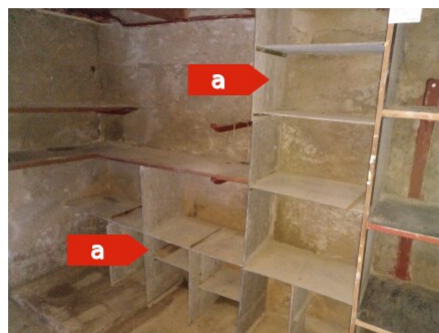
Fiche 17: Panneau de fibrociment

Localisation		Élément		Amiante	
ID plan	S-S	ID élément	0054	Quantité approximative	~7 m ²
		Étage	Sous-sol	Évaluateur	Expert
Local	Cave	Échantillon prélevé	Non	Contient de l'amiante	a
		Type de matériau	NFA

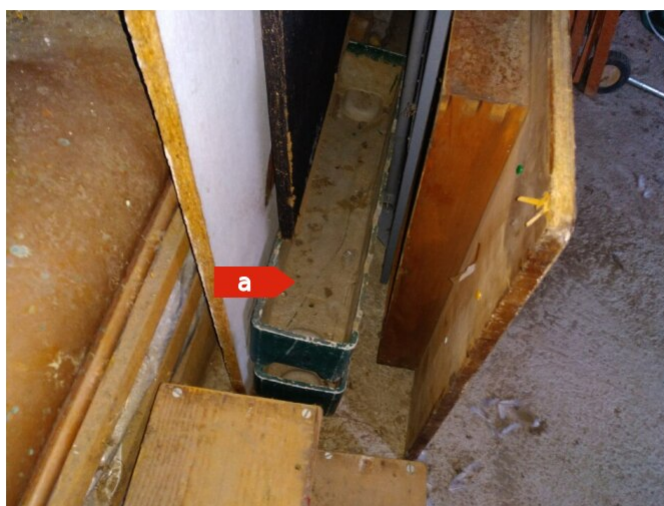
Fiche 19: Bac à fleurs en fibrociment

Localisation		Élément		Amiante	
ID plan	1er	ID élément	0108	Quantité approximative	2 Unité(s)
		Étage	1er étage	Évaluateur	Expert
Local	Combles N°1	Échantillon prélevé	Non	Contient de l'amiante	a
		Type de matériau	NFA

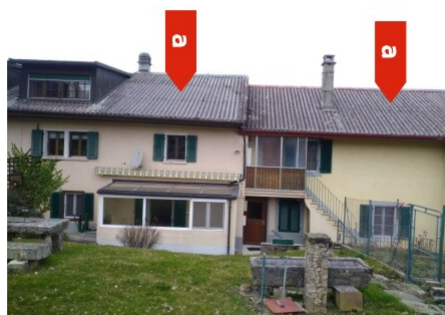
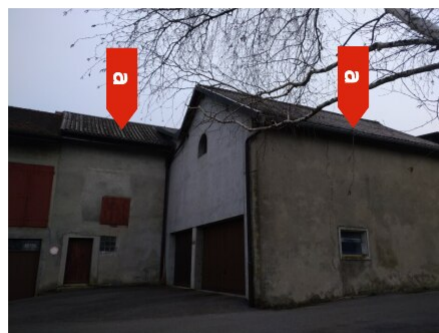
Fiche 20: Revêtement de couverture plaque ondulée en fibrociment

Localisation		Élément		Amiante	
ID plan	Toiture	ID élément	0201	Quantité approximative	Total ~180 m ²
		Étage	Toiture	Évaluateur	Expert
Local	Toiture N°1+N°2	Échantillon prélevé	Non	Contient de l'amiante	a
		Type de matériau	NFA

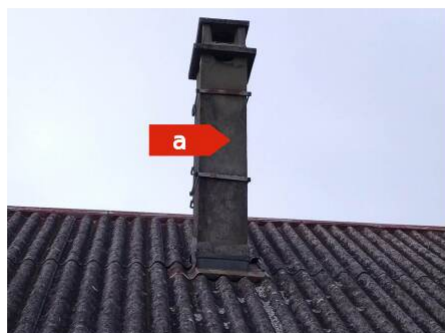
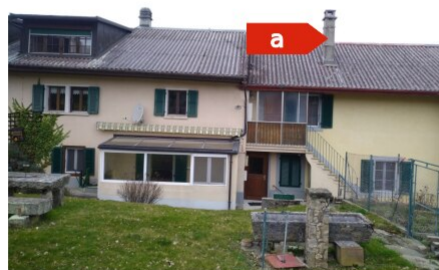
Fiche 21: Crépi sur canal de cheminée

Localisation		Élément		Amiante	
ID plan	Toiture	ID élément	0204	Quantité approximative	2 Unité(s)
		Étage	Toiture	Évaluateur	Défaut
Local	Toiture N°1+N°2	Échantillon prélevé	Non	Contient de l'amiante	a
		Type de matériau	NFA

Matériau non prélevé, susceptible de contenir de l'amiante. Doit faire l'objet d'analyses ultérieures. Celui-ci est considéré comme contenant de l'amiante par défaut d'analyse dans l'intervalle. Les matériaux amiantés par défaut doivent être retirés par une entreprise spécialisée dans le désamiantage.

Inaccessible et non expertisé, amianté par défaut de prélèvement. Non impacté par les travaux

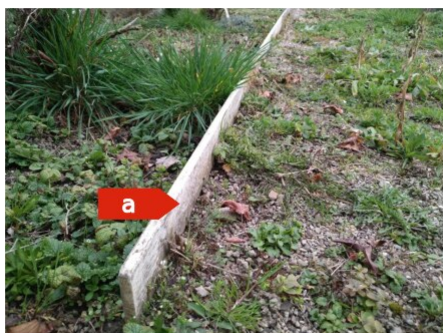
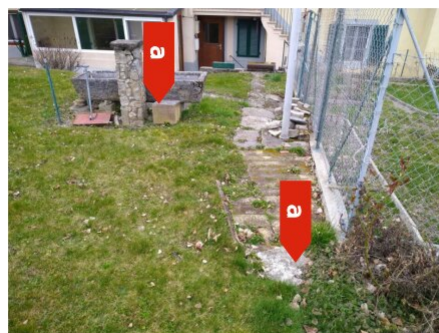
Fiche 22: Bordure en fibrociment + plaque de fibrociment

Localisation		Élément		Amiante	
ID plan	Parcelle N°216 8	ID élément	0253	Quantité approximative	3.5 ml
		Étage	Extérieur	Évaluateur	Expert
Local	Extérieur/jardin	Échantillon prélevé	Non	Contient de l'amiante	a
		Type de matériau	NFA

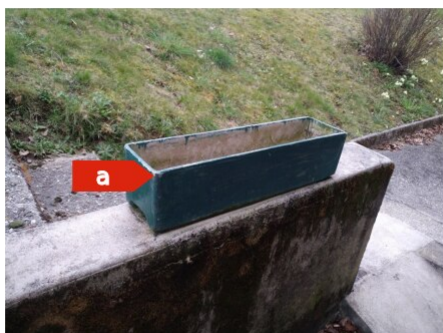
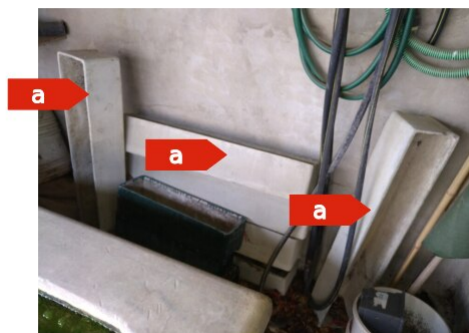
Fiche 23: Bac à fleurs en fibrociment

Localisation		Élément		Amiante	
ID plan	Parcelle N°216 8	ID élément	0254	Quantité approximative	~10 Unité(s)
		Étage	Extérieur	Évaluateur	Expert
Local	Extérieur/jardin	Échantillon prélevé	Non	Contient de l'amiante	a
		Type de matériau	NFA

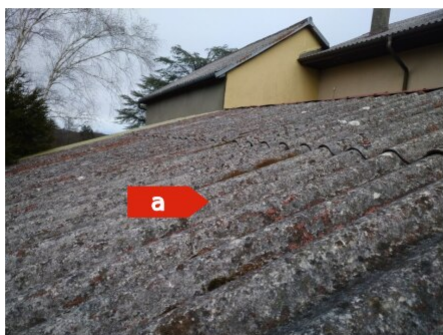
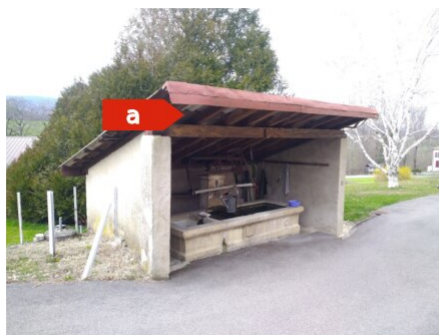
Fiche 24: Plaque ondulée de fibrociment

Localisation		Élément		Amiante	
ID plan	Parcelle N°216 8	ID élément	0255	Quantité approximative	20 m ²
		Étage	Extérieur	Évaluateur	Expert
Local	Couvert extérieur - Fontaine	Échantillon prélevé	Non	Contient de l'amiante	a
		Type de matériau	NFA

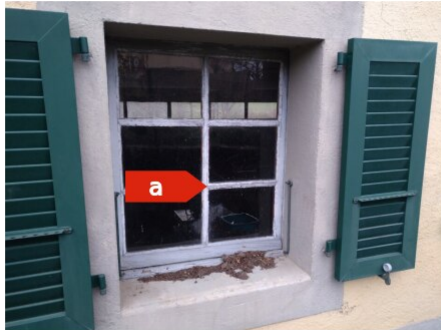
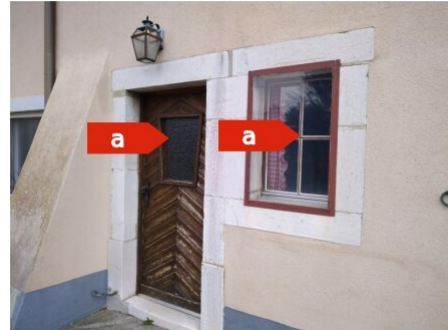
Fiche 25: Mastic de fenêtre + Porte-fenêtre

Localisation		Élément		Amiante	
ID plan	RDC	ID élément	0256	Quantité approximative	3 Unité(s)
		Étage	Rez-de-chaussée	Évaluateur	Défaut
Local	Carnotzet+Garage N°2+Hall	Échantillon prélevé	Non	Contient de l'amiante	a
		Type de matériau	Installations

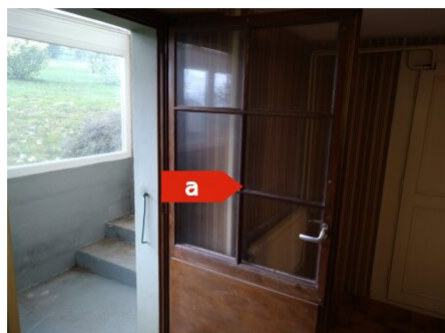
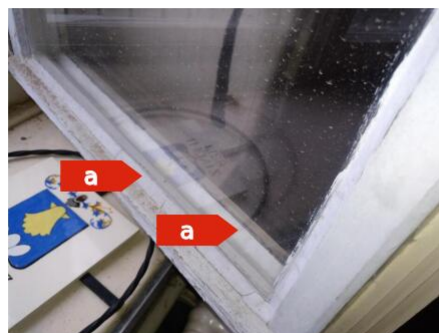
Fiche 26: Mastic de fenêtre + Porte fenêtre

Localisation		Élément		Amiante	
ID plan	RDC	ID élément	0259	Quantité approximative	4 Unité(s)
		Étage	Rez-de-chaussée	Évaluateur	Défaut
Local	Pièce N°1+Pièce N°2+Séjour	Échantillon prélevé	Non	Contient de l'amiante	a
		Type de matériau	Installations

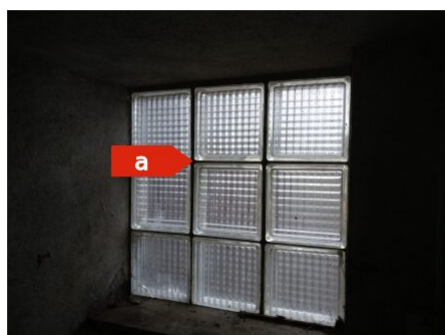
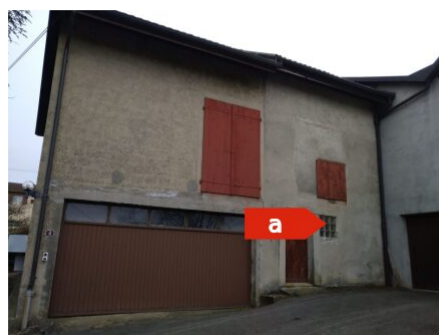
Fiche 27: Mastic de brique en verre

Localisation		Élément		Amiante	
ID plan	RDC	ID élément	0260	Quantité approximative	1 Unité(s)
		Étage	Rez-de-chaussée	Évaluateur	Défaut
Local	Atelier	Échantillon prélevé	Non	Contient de l'amiante	a
		Type de matériau	Installations
