Dépôt d'un rapport de diagnostic amiante sur la plateforme de Gestion des diagnostics amiante

Démolition d'une maison

Type de rapport diagnostic
des polluants de construction

N° de dossier 1606-2529

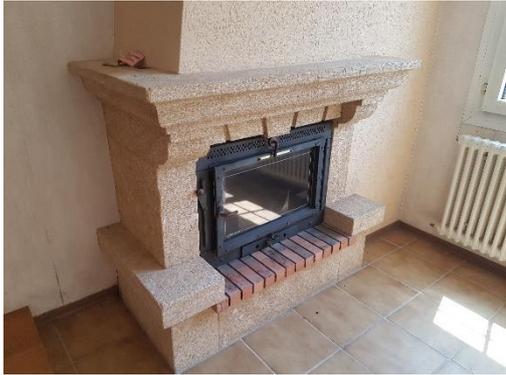
Fiche d'identification 1

Matériaux fortement agglomérés : **Isolation**

Localisation	Bâtiment, Etage, Local	Rez inférieur Salon, canal de cheminée

Référence échantillon	1606-2529/7	
Elément	Elément et description	Isolation	
	Quantité approximative	1 pce	
	Plan/Croquis	1	
	Prélevé (O/N)	N	
Amiante	OUI	<input checked="" type="checkbox"/>	
	NON	<input type="checkbox"/>	
	MCA par défaut	<input checked="" type="checkbox"/>	
	MCA par analyse	<input type="checkbox"/>	
	Date prochaine évaluation	A assainir	
Elimination des déchets	Décharge de type B	<input type="checkbox"/>	
	Décharge de type E	<input checked="" type="checkbox"/>

Evaluation du matériau, risque de libération d'amiante : **II**

II Recommander des mesures d'assainissement.

- Procéder à une réévaluation en cas d'incidents, de modification de l'utilisation des locaux ou au plus tard après 2 à 5 ans;
- Effectuer éven. des mesures de qualité de l'air.

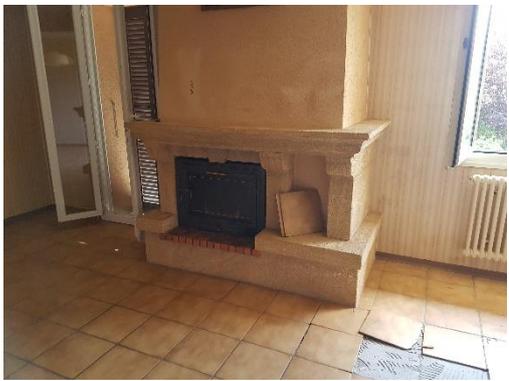
Fiche d'identification 2

Matériaux fortement agglomérés : Isolation

Localisation	Bâtiment, Etage, Local	Rez supérieur Salon, canal de cheminée

Référence échantillon	1606-2529/14	
Elément	Elément et description	Isolation	
	Quantité approximative	2	
	Plan/Croquis	1 pce	
	Prélevé (O/N)	N	
Amiante	OUI	<input checked="" type="checkbox"/>	
	NON	<input type="checkbox"/>	
	MCA par défaut	<input checked="" type="checkbox"/>	
	MCA par analyse	<input type="checkbox"/>	
	Date prochaine évaluation	A assainir	
Elimination des déchets	Décharge de type B	<input type="checkbox"/>	
	Décharge de type E	<input checked="" type="checkbox"/>

Evaluation du matériau, risque de libération d'amiante : II

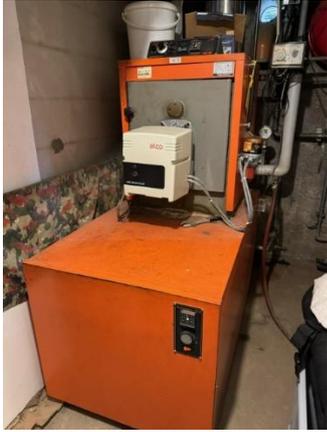
Fiche d'identification 3

Matériaux fortement agglomérés : Isolation

Localisation	Bâtiment, Etage, Local	Rez inférieur Chaufferie, chaudière année 1988

Référence échantillon	1606-2529/23	
Elément	Elément et description	Isolation	
	Quantité approximative	1 pce	
	Plan/Croquis	1	
	Prélevé (O/N)	N	
Amiante	OUI	<input checked="" type="checkbox"/>	
	NON	<input type="checkbox"/>	
	MCA par défaut	<input checked="" type="checkbox"/>	
	MCA par analyse	<input type="checkbox"/>	
	Date prochaine évaluation	A assainir	
Elimination des déchets	Décharge de type B	<input type="checkbox"/>	
	Décharge de type E	<input checked="" type="checkbox"/>

Evaluation du matériau, risque de libération d'amiante : II

II Recommander des mesures d'assainissement.

- Procéder à une réévaluation en cas d'incidents, de modification de l'utilisation des locaux ou au plus tard après 2 à 5 ans;
- Effectuer éven. des mesures de qualité de l'air.

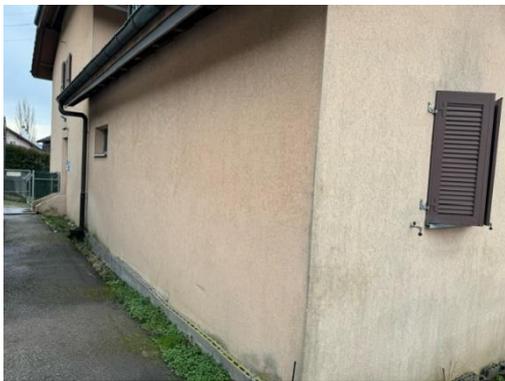
Fiche d'identification 4 Matériaux fortement agglomérés : Masse d'égalisation

Localisation	Bâtiment, Etage, Local	Tous les étages Cadres de portes et fenêtres

Référence échantillon	1606-2529/26	
Elément	Elément et description	Masse d'égalisation	
	Quantité approximative	20 pces	
	Plan/Croquis	2	
	Prélevé (O/N)	N	
Amiante	OUI	<input checked="" type="checkbox"/>	
	NON	<input type="checkbox"/>	
	MCA par défaut	<input checked="" type="checkbox"/>	
	MCA par analyse	<input type="checkbox"/>	
	Date prochaine évaluation	A assainir	
Elimination des déchets	Décharge de type B	<input type="checkbox"/>	
	Décharge de type E	<input checked="" type="checkbox"/>

Evaluation du matériau, risque de libération d'amiante : II

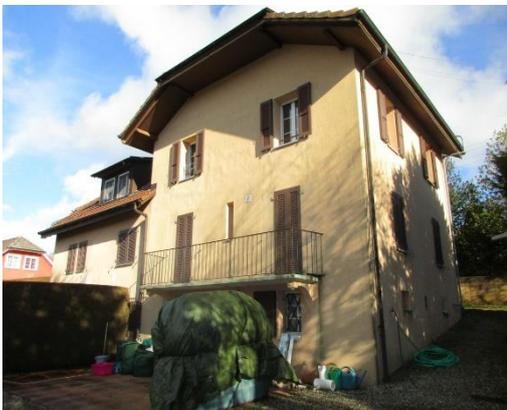
Fiche d'identification 5 Matériaux fortement agglomérés : Isolation bitumineuse

Localisation	Bâtiment, Etage, Local	Rez inférieur Châssis de construction, chappe

Référence échantillon	1606-2529/27	
Elément	Elément et description	Isolation bitumineuse	
	Quantité approximative	250 m ²	
	Plan/Croquis	1	
Amiante	Prélevé (O/N)	N	
	OUI	<input checked="" type="checkbox"/>	
	NON	<input type="checkbox"/>	
	MCA par défaut	<input checked="" type="checkbox"/>	
	MCA par analyse	<input type="checkbox"/>	
Elimination des déchets	Date prochaine évaluation	A assainir	
	Décharge de type B	<input type="checkbox"/>	
	Décharge de type E	<input checked="" type="checkbox"/>

Evaluation du matériau, risque de libération d'amiante : III
