Rapport de diagnostic des polluants

ID rapport	JA24.03.05.01 Café Savoyard 4, 1174 Pizy
Version	1.0
Diagnostic partiel	Non
Type d'inspection	Avant travaux
Assainissement	Non
Date inspection préliminaire	26.02.2024
Date inspection	05.03.2024
Evaluation avec conditions	Non
Polluants	Amiante

Objet	Bâtiment rural
Année de construction du bâtiment	avant 1991
Bien-fond / Parcelle	2168
ECA	2030
Adresse	Chemin du Café Savoyard 4 1174 Pizy

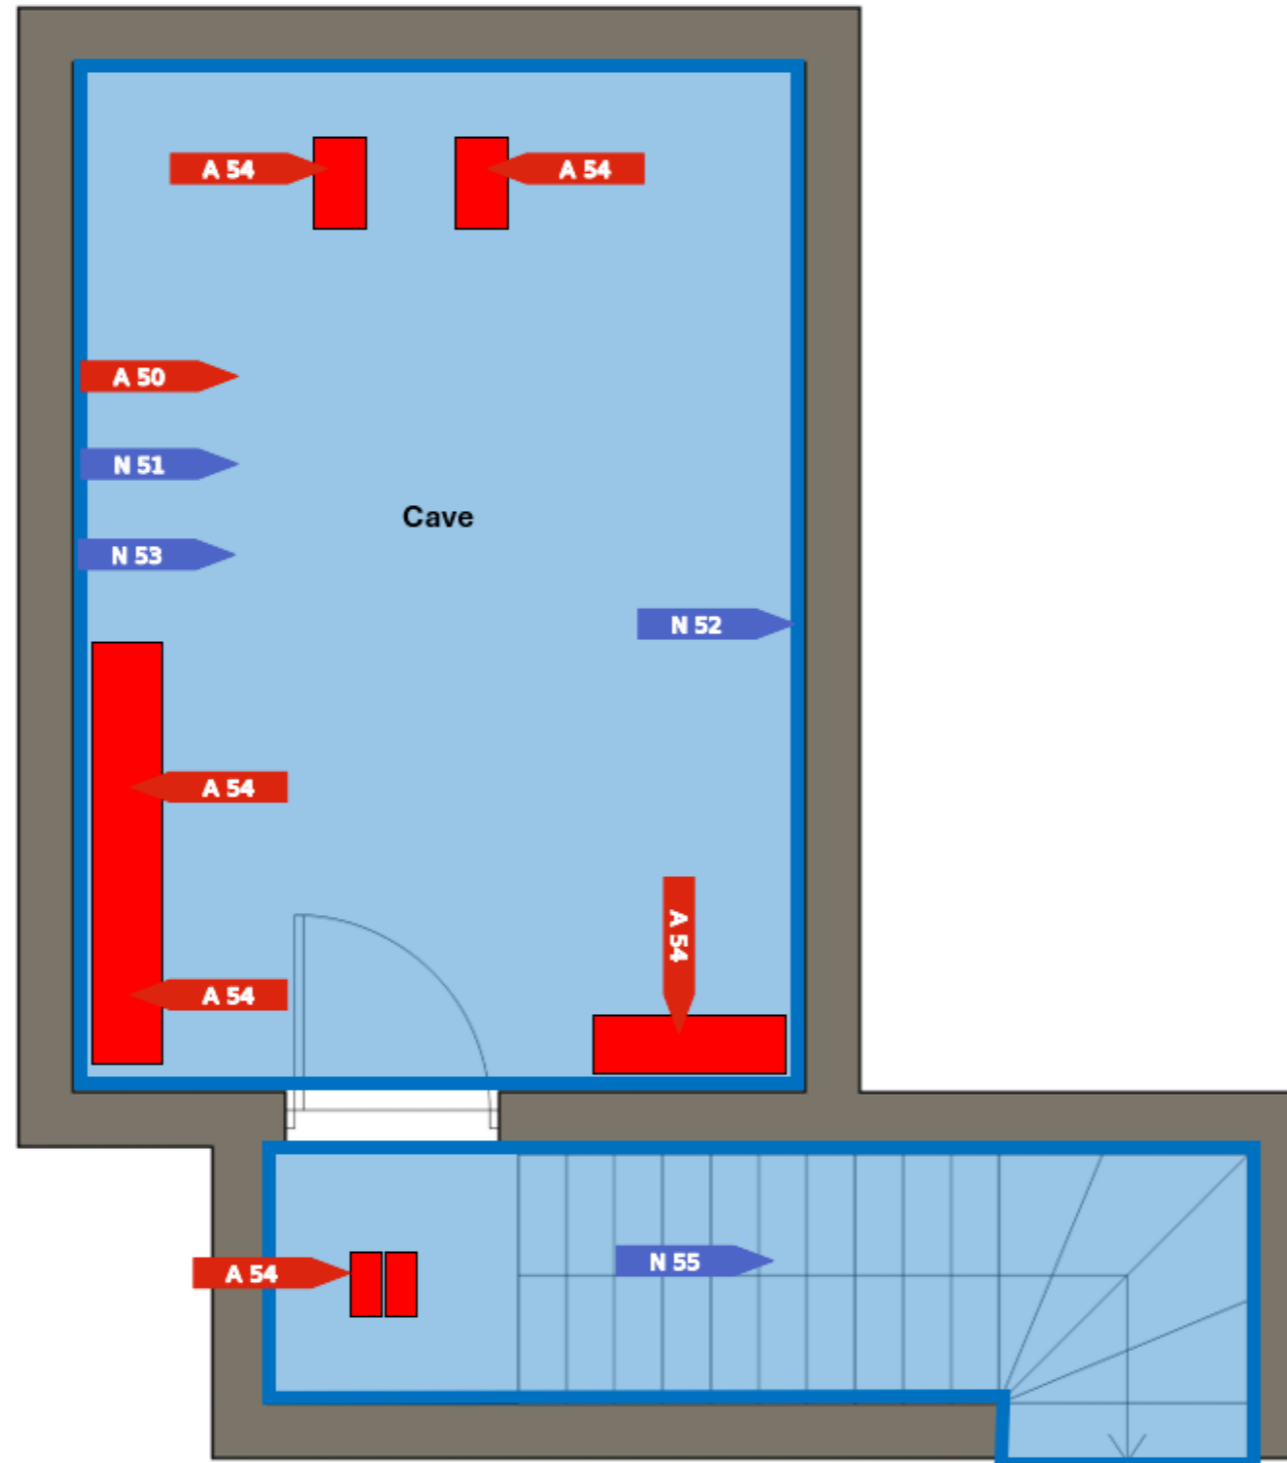
ID plan	S-S
Étage	Sous-sol

S-S	Sous-sol	Tous les locaux	0050	Matériaux sous dalle, sous chape, gaines techniques...	À définir m²	NFA	Non	a	D	16	III	Décharge type E, double emballage «Amiante»	Inaccessible et non expertisé, amianté par défaut de prélèvement. Non impacté par les travaux

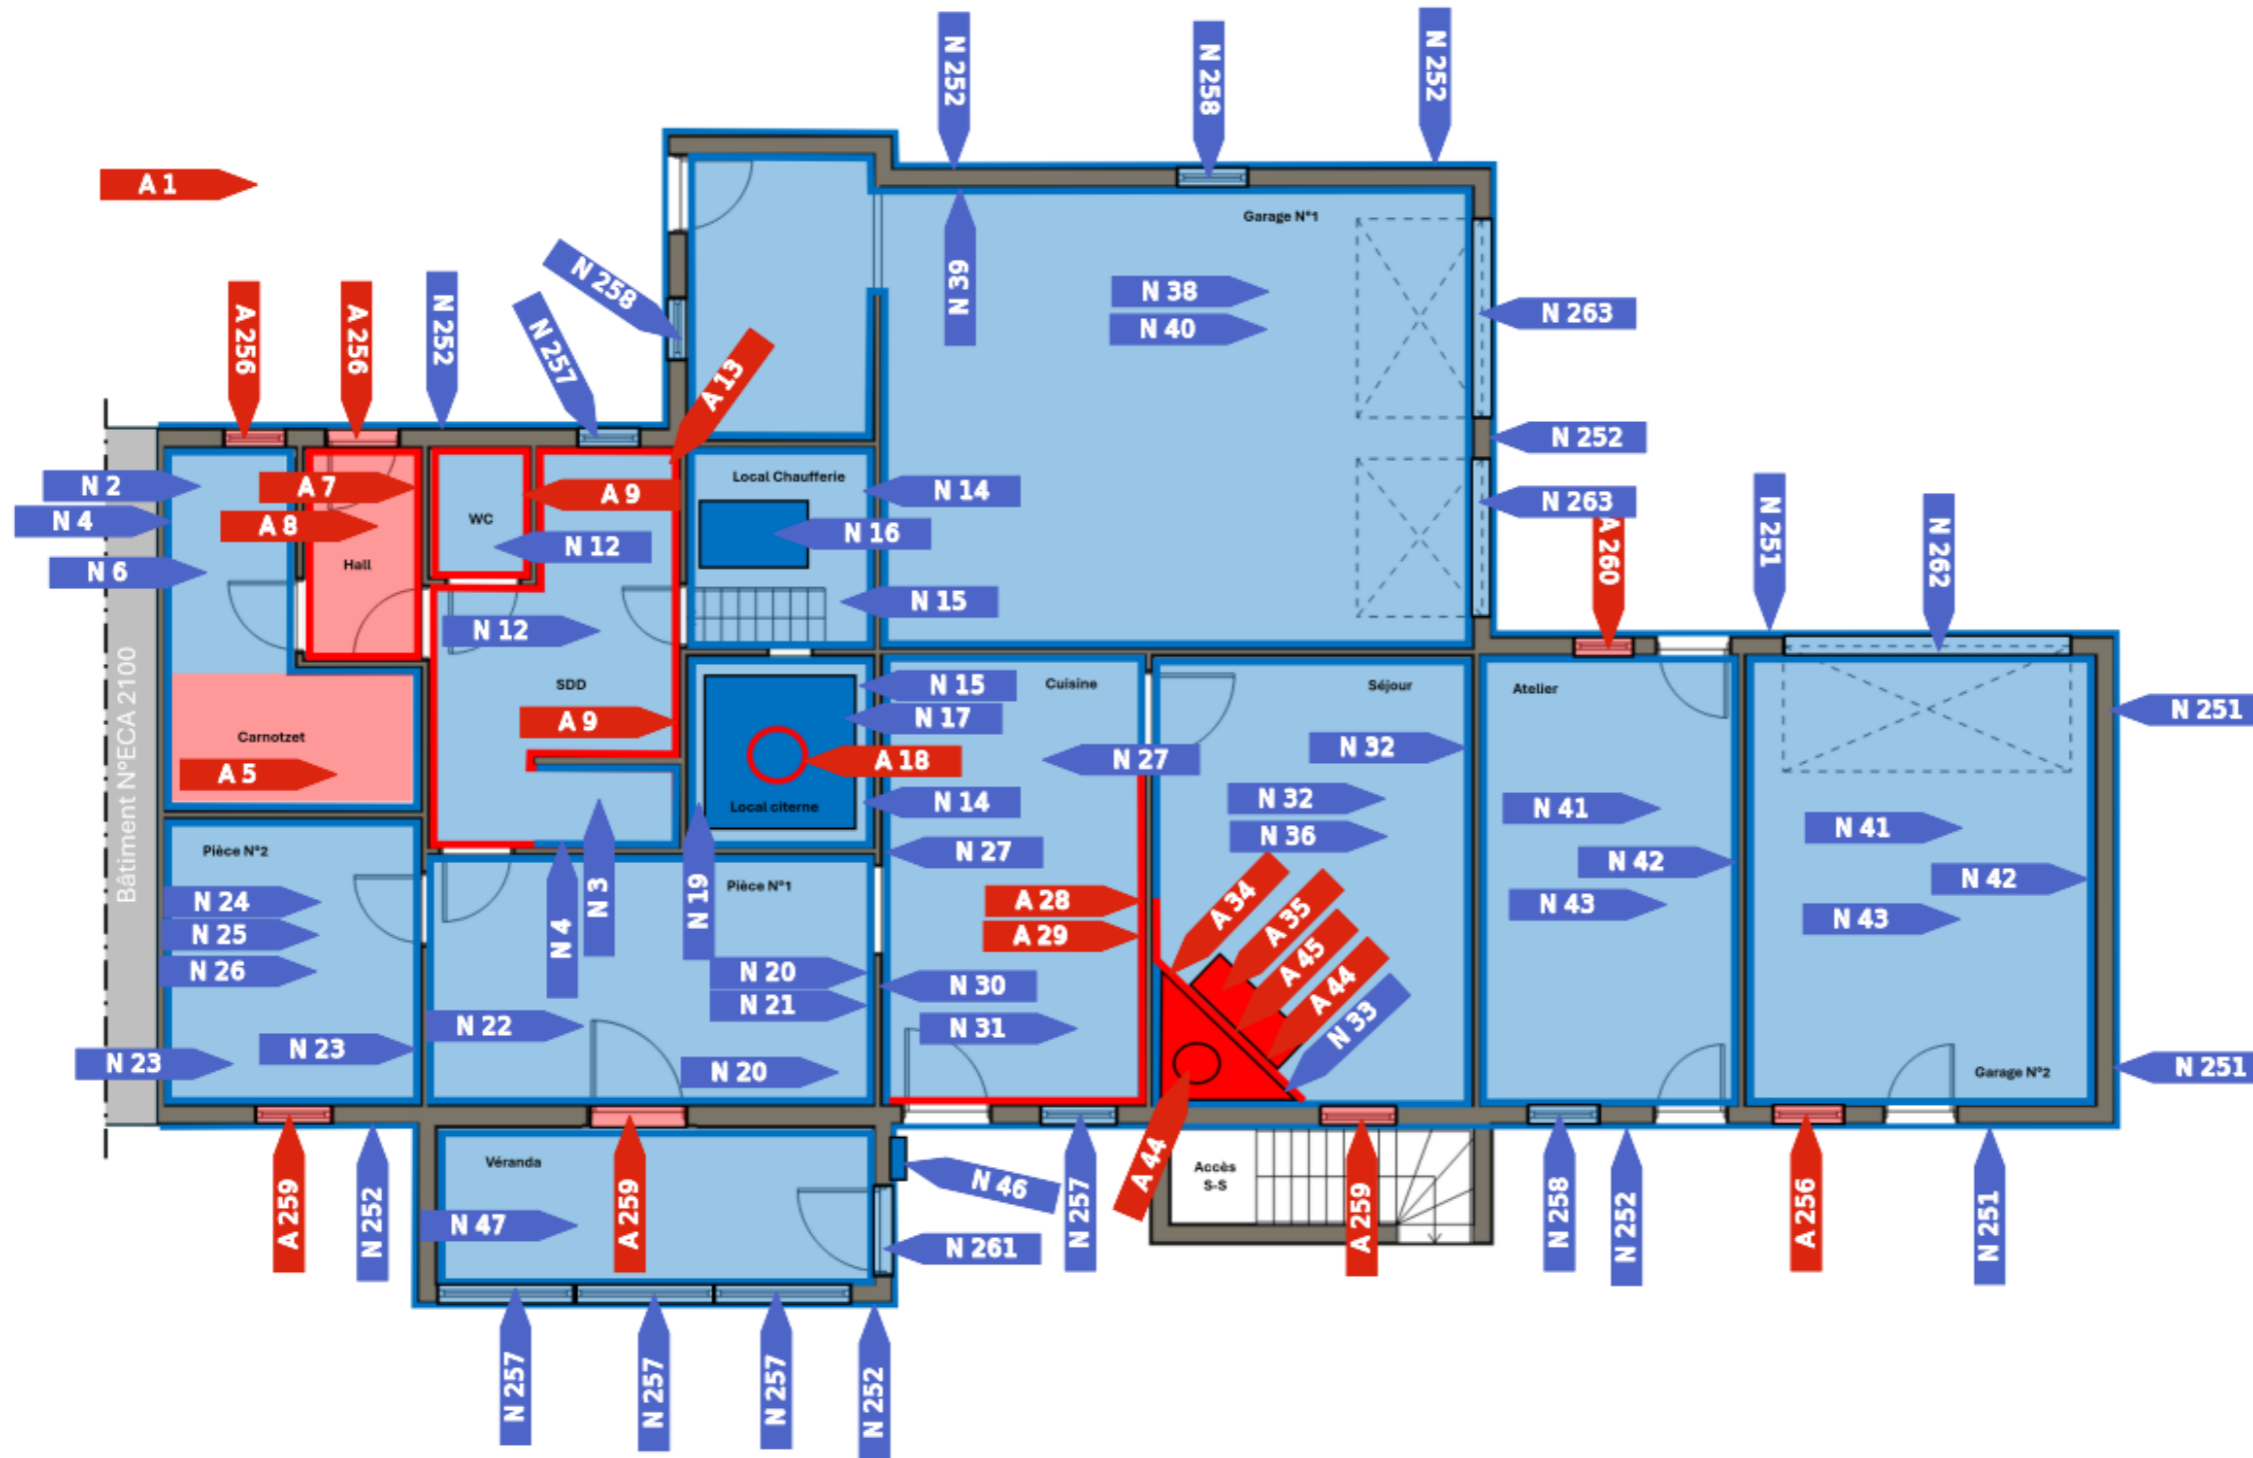
ID plan	RDC
Étage	Rez-de-chaussée

RDC	Rez-de-chaussée	Local citerne	0017	Citerne métallique	1 Unité(s)	Installations	Non	Négatif	E				Non susceptible de contenir de l'amiante
RDC	Rez-de-chaussée	Local citerne	0018	Joint d'étanchéité sur citerne	1 Unité(s)	FA	Non	a	D	8	III	Décharge type E, double emballage «Amiante»	En service. Amianté par défaut de prélèvement, procéder à des analyses complémentaires si nécessaire, lors du démontage
RDC	Rez-de-chaussée	Local chaufferie + local citerne	0019	Calorifugeage laine minérale + polyuréthane	Total 11.75 ml	Installations	Non	Négatif	E				Non susceptible de contenir de l'amiante
RDC	Rez-de-chaussée	Pièce N°1	0020	Revêtement de plafond + mur en tapisserie/plâtre	Total 40.7 m ²	NFA	Non	Négatif	E				Non susceptible de contenir de l'amiante
RDC	Rez-de-chaussée	Pièce N°1	0021	Colle de plinthe	14 ml	NFA	Oui	Négatif	L				
RDC	Rez-de-chaussée	Pièce N°1	0022	Colle de carrelage	16 m ²	NFA	Oui	Négatif	L

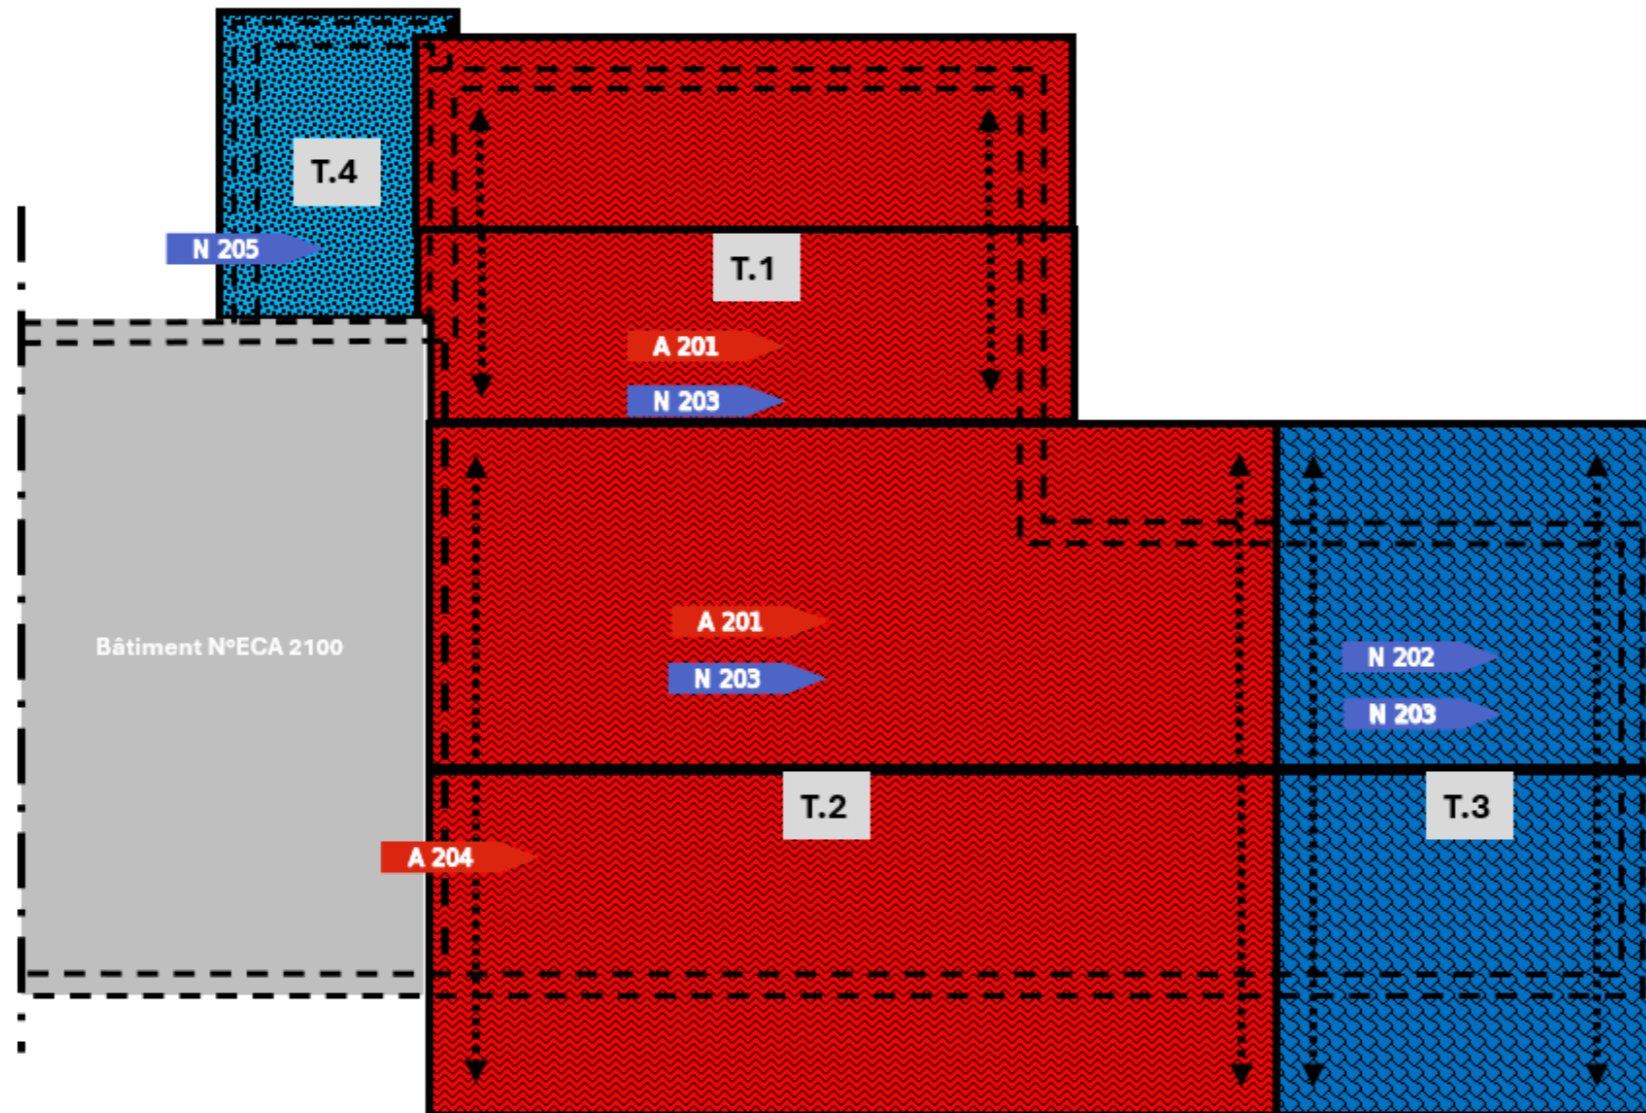
ID plan	Toiture
Étage	Toiture

Toiture	Toiture	Toiture N°1+N°2+N°3	0203	Revêtement de sous-couverture	Total ~230 m²	NFA	Non	Négatif	E				Aucune présence d'isolation/installation/matériau en sous-couverture, non susceptible de contenir de l'amiante
Toiture	Toiture	Toiture N°1+N°2	0204	Crépi sur canal de cheminée	2 Unité(s)	NFA	Non	a	D	21	II	Décharge type E, double emballage «Amiante»	Inaccessible et non expertisé, amianté par défaut de prélèvement. Non impacté par les travaux
Toiture	Toiture	Toiture N°4	0205	Revêtement de toiture plate en béton apparent	10.7 m²	Installations	Non	Négatif	E				Non susceptible de contenir de l'amiante
RDC	Rez-de-chaussée	Façade "Partie EST"	0251	Revêtement mural en crépi	Total ~95 m²	NFA	Oui	Négatif	L				
RDC	Rez-de-chaussée	Façade "Partie SUD+NORD"	0252	Revêtement mural en crépi	Total ~270 m²	NFA	Oui	Négatif	L				
Parcelle N°2168	Extérieur	Extérieur/jardin	0253	Bordure en fibrociment + plaque de fibrociment	3.5 ml	NFA	Non	a	E	22	II	Décharge type E, double emballage «Amiante»
